# Under jorden i Göteborg • Arkeologi för Västlänken 2

# Nybyggarna på Kvarnberget

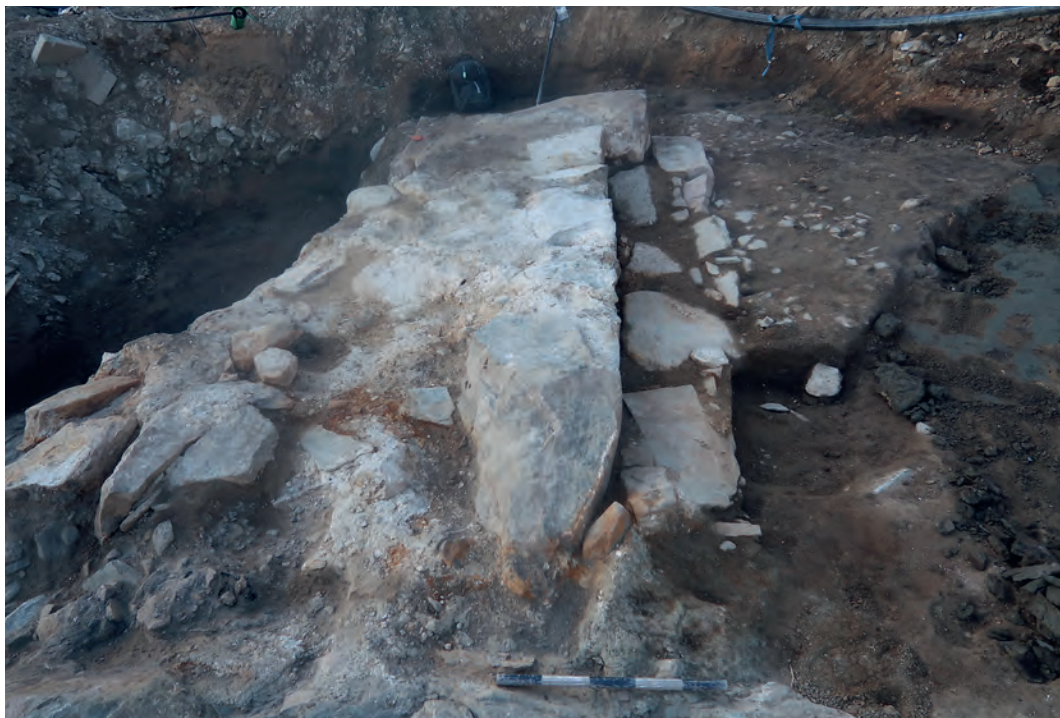
▲ I bilden syns flankmuren och intill flankmuren vid insidan (till höger) syns rester av ett fundament.

*The picture shows the flank wall. Remains of a foundation can be seen on the inside of the flank wall (to the right in the picture).*

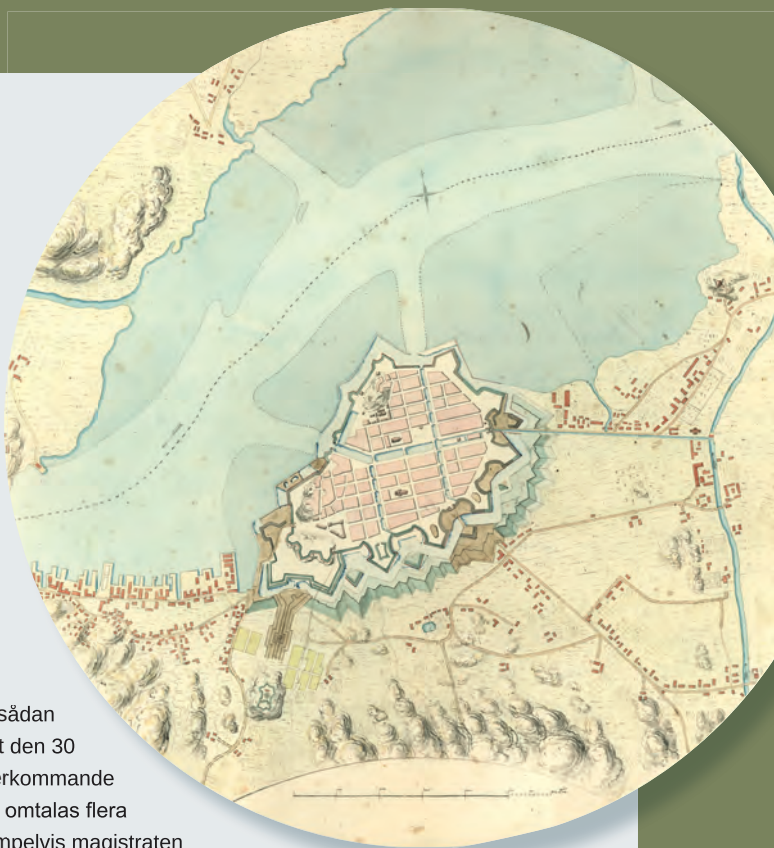
▲ Av kartan från 1820 framgår  
att man i älven muddrat särskilda  
inseglsleder till Stora och Lilla  
Bommen. Även hamnarna väster  
om staden, vid Järntorget och  
Masthugget, verkar vara muddrade  
till seglingsbart djup. Kartan visar  
dessutom en muddrad farled till  
Kvillebäckens mynning, på Hising-  
sidan av Göta älv.

*It can be seen on the 1820 map that  
there were specific dredged chan-  
nels for sailing in to Stora Bommen  
and Lilla Bommen. The harbours to  
the west of the town, at Järntorget  
and Masthugget, appear to have  
been dredged too, to make them  
deep enough for sailing boats. The  
map also shows a dredged channel  
up to the mouth of the stream Kvil-  
lebäcken on the Hisingen side of  
River Göta Älv.*

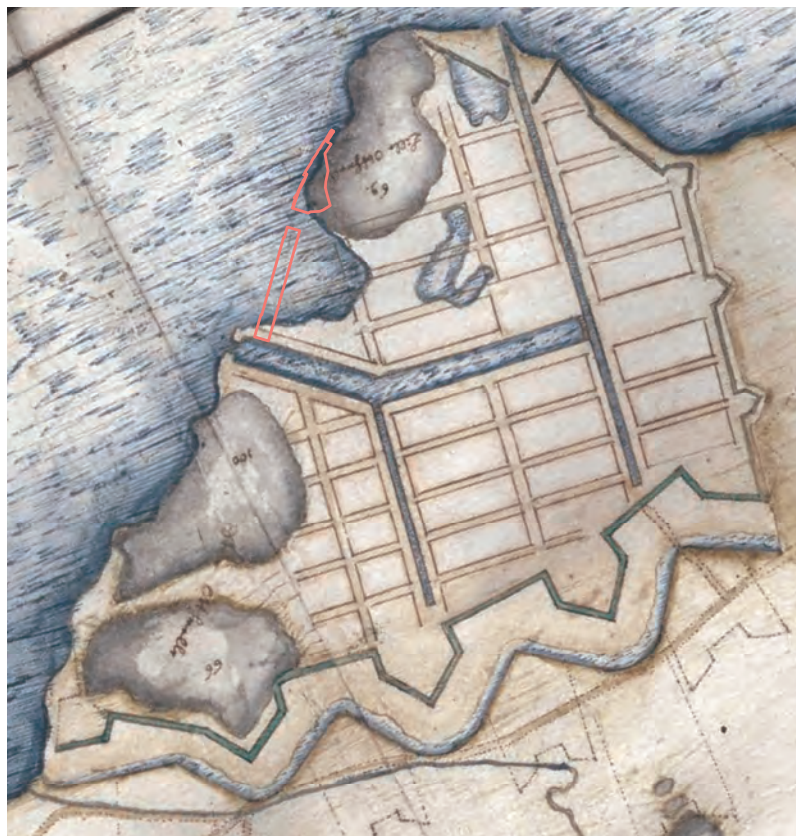
Plankarta över Göteborg, daterad 1624, som visar Kvarnberget (ursprungligen benämnt Lilla Otterhällan) och söder därom den vik som kom att bli kronans masthamn. De rödmarkerade områdena motsvarar de områden som undersökts av arkeologer.

*Map dated 1624, showing the plan of Gothenburg with Kvarnberget (originally Lilla Otterhällan) and the bay that later became the Masthamnen harbour to the south. The areas marked in red correspond to the areas excavated by archaeologists.*

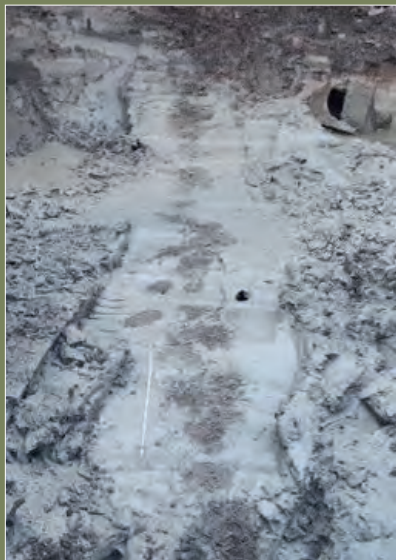
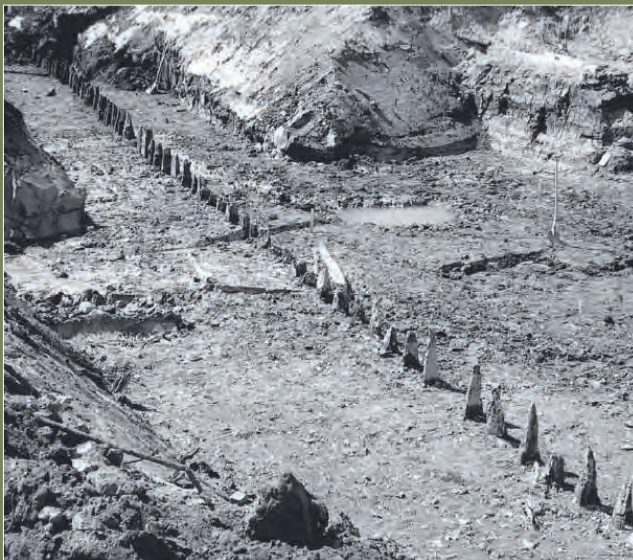
▲ Vänster: Spåren efter uppdragna pålar från en pålspärr, hittade under masthamnen. Höger: Toppen av en pålspärr som hittades vid Lilla Bommen i samband med bygget av Götatunneln 2001.

*Left: traces of removed piles from a pile barrier discovered underneath the Masthamnen harbour. Right: the upper part of a pile barrier found close to the Lilla Bommen prior to the construction of the tunnel Götatunneln in 2001.*

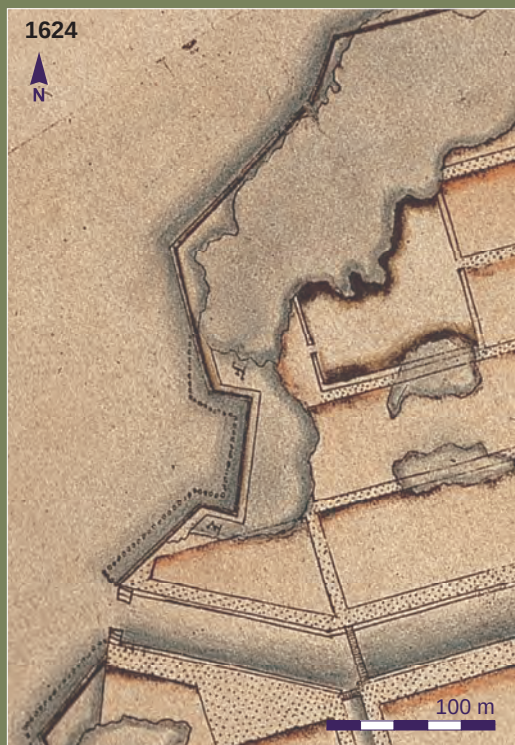
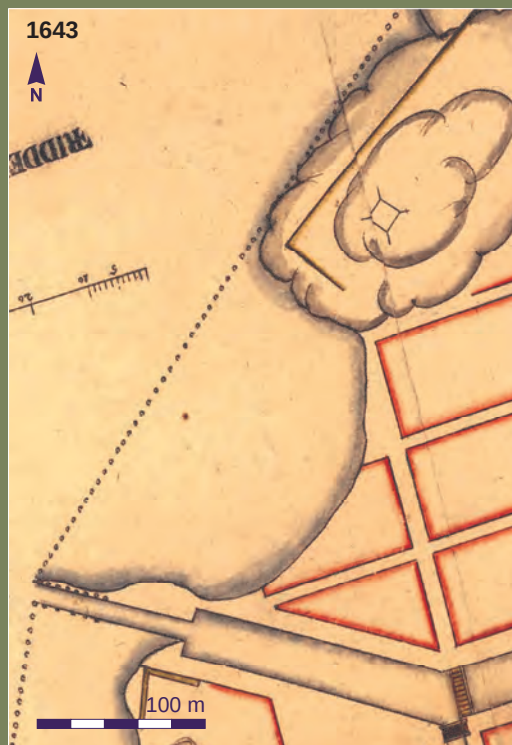
*Two examples of the various building plans that existed for the defense around the bay, dated 1624 and 1643, respectively. A dotted line indicating a pile barrier can be seen on both plans.*

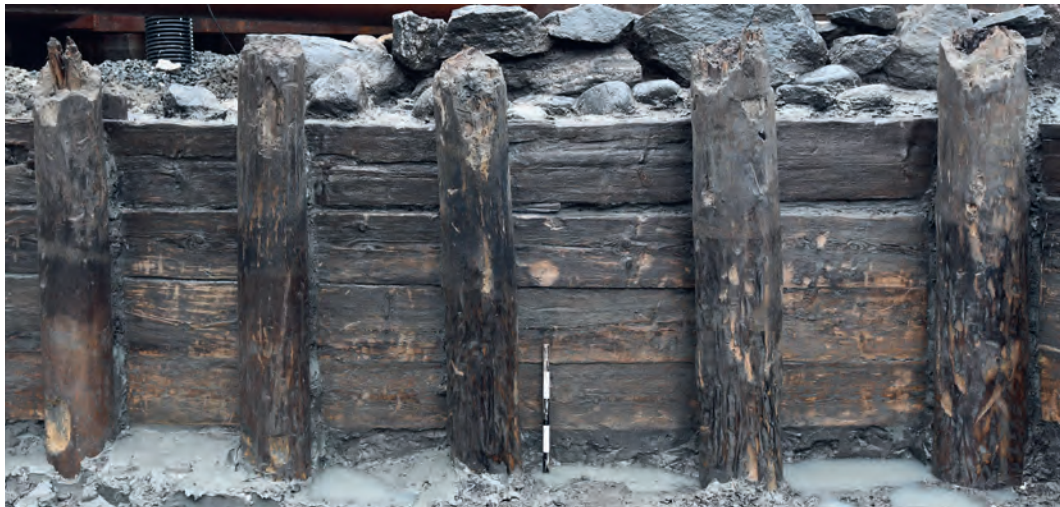
▲ En del av pålraden med brädplank i kanten av masthamnsmuren mot hamnbassängen. Bilden är tagen mot väster.

*Part of the row of piles with a timber plank extending alongside the harbour wall facing the harbour basin. Picture facing west.*

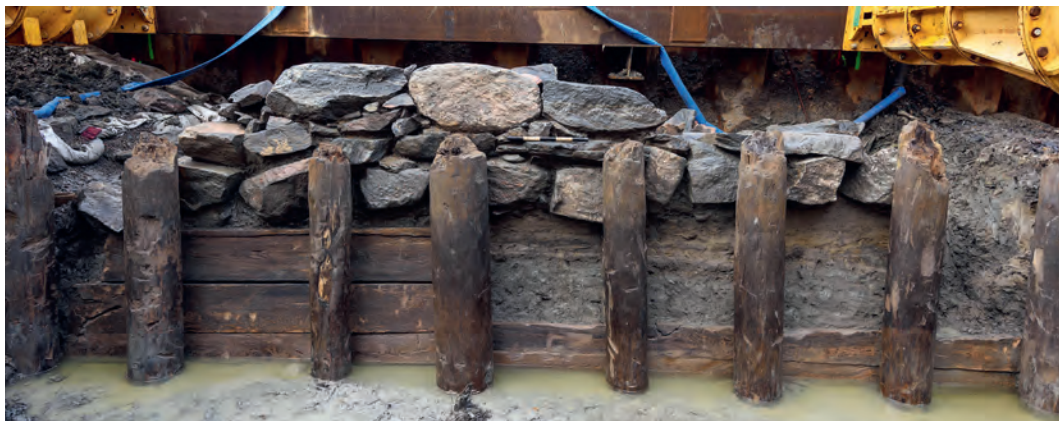
▲ Masthamns muren och pålraden med ett här delvis trasigt brädplank. Där planket saknas syns i stället de uppbyggnadslager som muren vilade på. Bilden är tagen mot väst.

*The harbour wall and the row of piles; the timber planking was damaged here. Construction layers that supported the wall are visible in the place where the planking is missing. Picture facing west.*

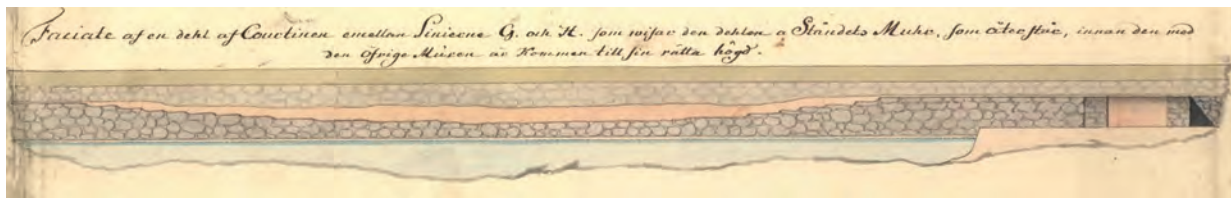
▲ Detalj från ritning daterad 1746 som visar en del av masthamnsmurens fasad, en tid efter det att den nordligaste delen fyllts igen. Illustrationen visar hur muren delvis rasat ner och var i behov av att repareras. På bilden syns till höger även en ramp upp till vallgången samt den nya kortändan utan stenmur. Bakom masthamnsmuren syns också kurtinmuren.

*Detail from a drawing dated 1746 showing a section of the harbour wall facade, some time after the northernmost part of the harbour had been filled in. The wall had partially fallen down and was in need of repair work. A ramp up to the pathway along the wall can be seen to the right, as well as the new short end of the harbour where there was no stone wall. The curtain wall can be discerned behind the harbour wall.*

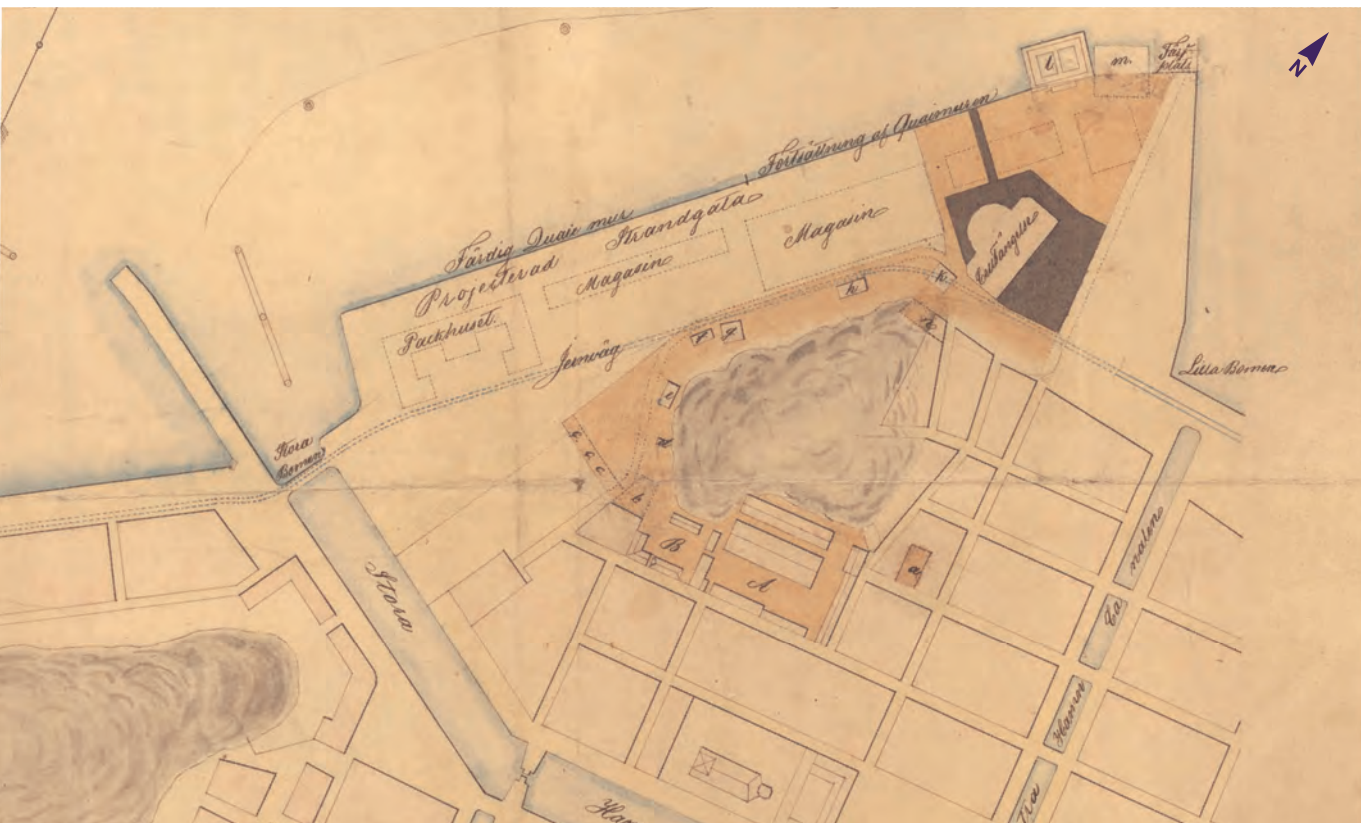
▲ Utdrag ur karta upprättad 1862 som visar en del av den planerade dragningen av hamnbanans järnvägsspår intill Kvarnberget. Den visar även planerna för ett packhus och två magasin.

*Section of map, drawn in 1862, of the planned route of the railway line Hamnbanan close to Kvarnberget. It also shows the plans for a customs house and two warehouses.*

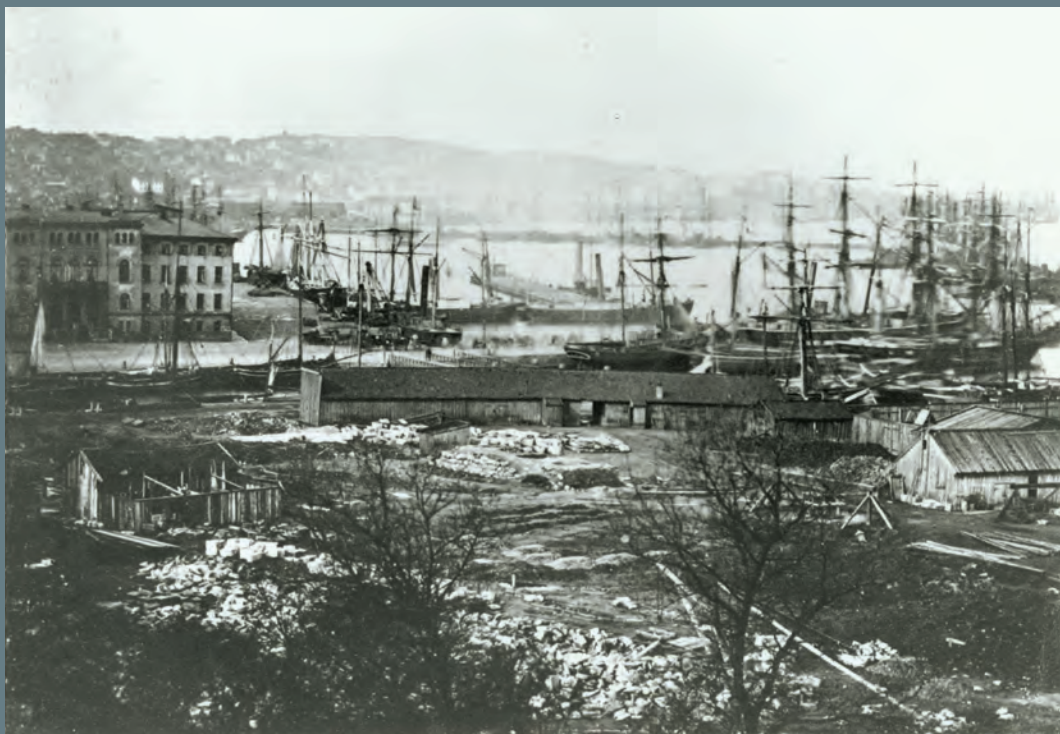
▲ Fotografi taget runt 1865. Bakom träden syns den södra delen av den nu igenfyllda masthamnen. På den nya ytan har träskjul byggts och det ligger högar med byggmaterial.

*Photograph taken around 1865. By this time, the Masthamnen harbour had been filled in, and the southern part can be seen behind the trees. Wooden sheds have been built on the new surface, and there are stacks of building material.*

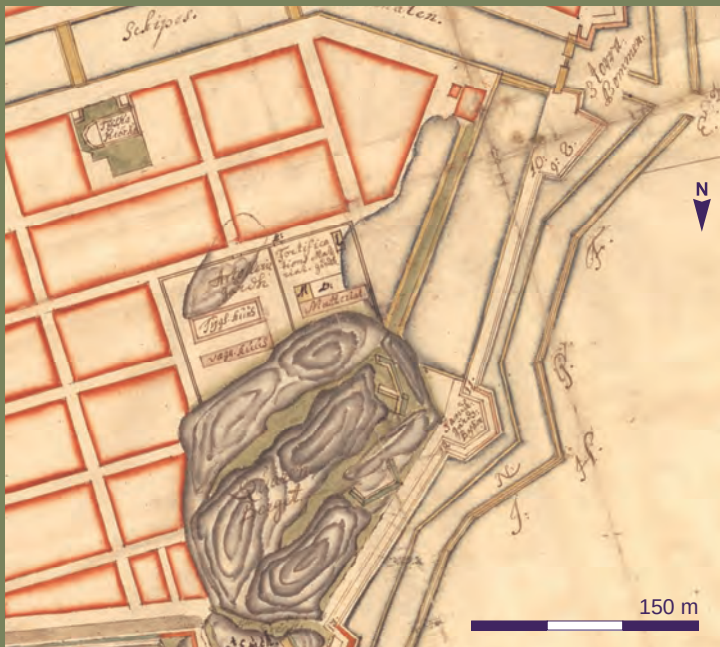
◀ Detalj från plankarta daterad 1680 som visar Kvarnberget, masthamnen samt öster (till vänster) om hamnen fortifikationens materialgård och artillerityggården med tyghuset (senare kallat Kronhuset). På kartan kan man se att den inre delen av viken fortfarande låg öppen och gränsade direkt till materialgården.

*Detail from a plan dated 1680 with Kvarnberget and the Masthamnen harbour, and to the east (left) of the harbour, the fortification equipment depot, arms depot and arsenal warehouse (later Kronhuset). The map shows that the inner part of the bay was still open, adjacent to the equipment depot.*

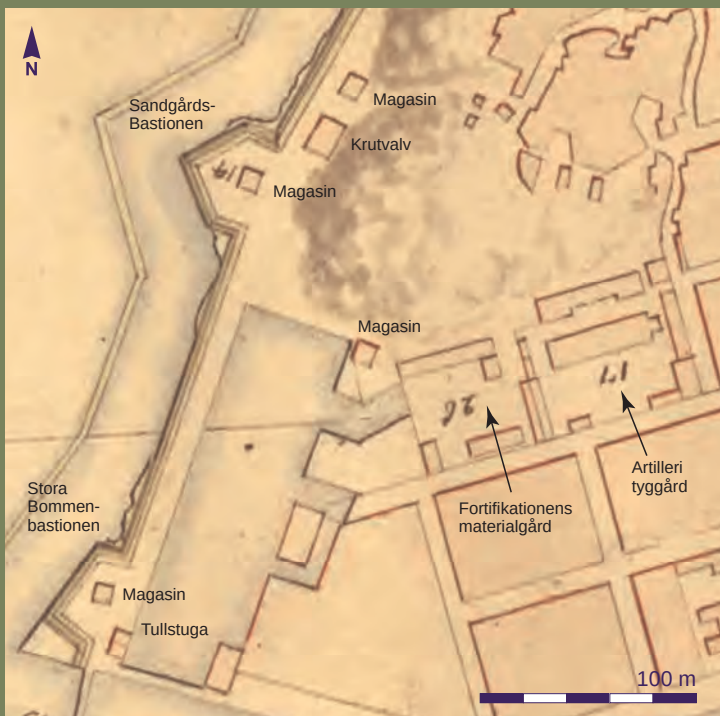
◀ Detalj från karta daterad 1704 som visar området kring masthamnen med ett antal magasin, ett krutvalv, en tullstuga, samt fortifikationens materialgård och artillerityggården.

*Detail from map dated 1704 showing the surroundings of the Masthamnen harbour with a number of warehouses, a gunpowder magazine, a customs house, as well as the fortification equipment depot and arms depot.*

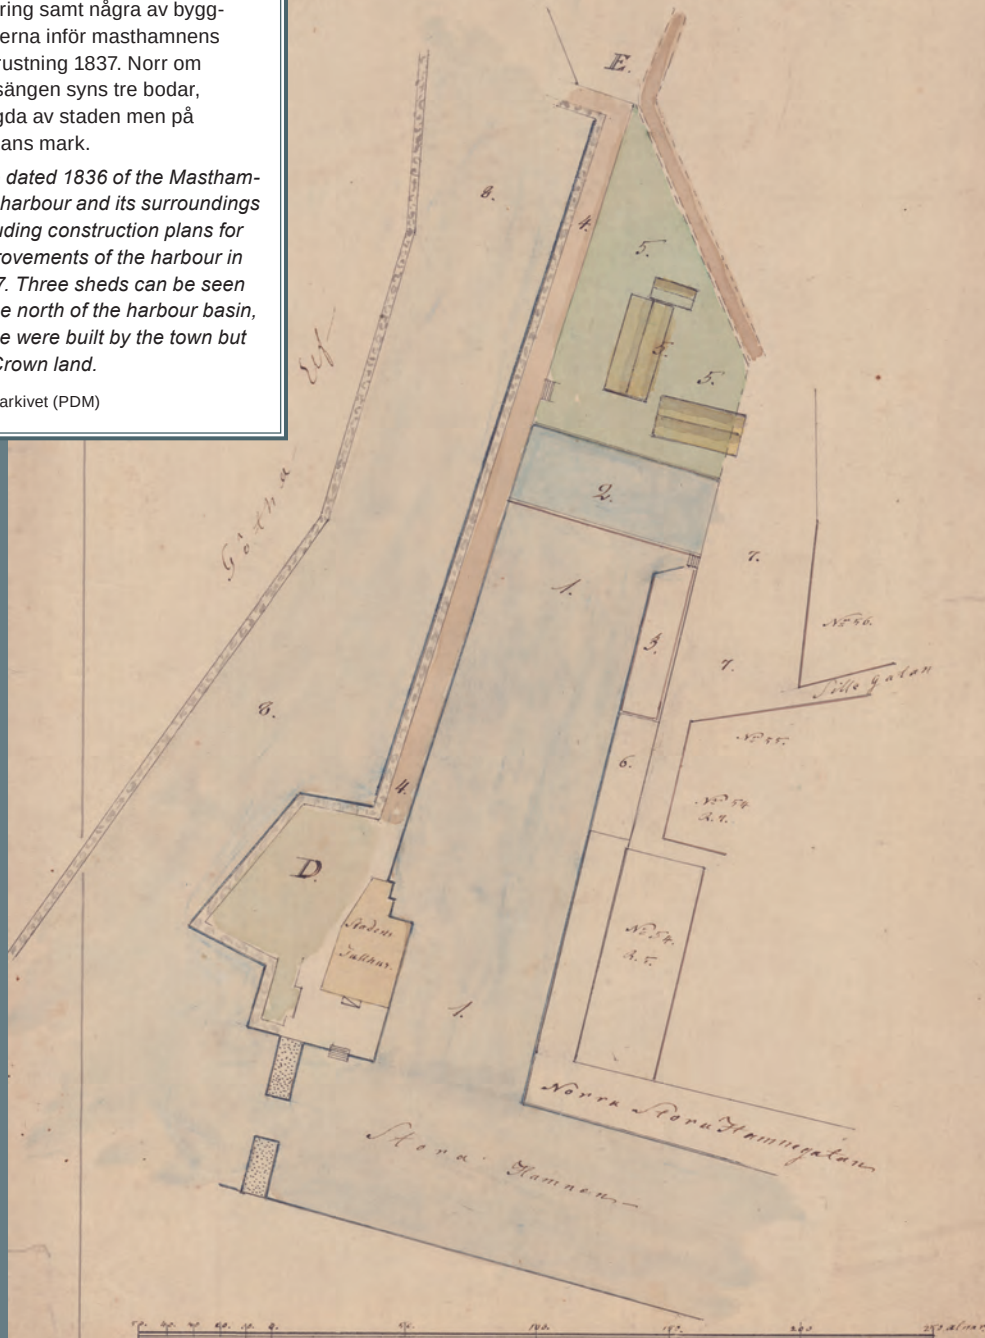
Map dated 1836 of the Masthamnen harbour and its surroundings including construction plans for improvements of the harbour in 1837. Three sheds can be seen to the north of the harbour basin, these were built by the town but on Crown land.

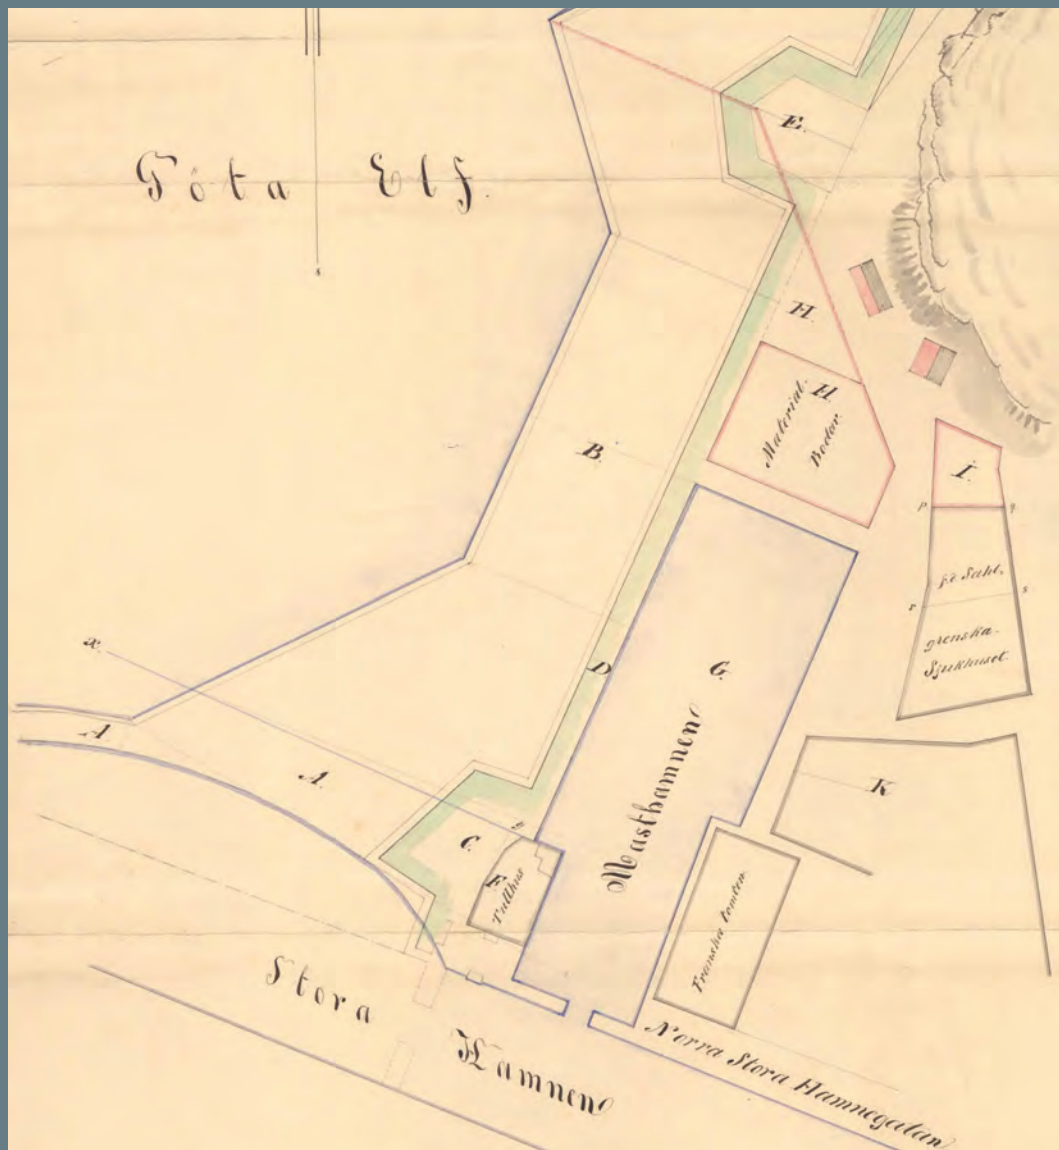
▲ På en karta från 1846 syns hur ett område (A och B) fyllts upp med mudder ut mot älven. På östra sidan av masthamnen kan man se Franska tomten och norr därom en tomt (K) där stadens fattigförsörjningsinrättning låg. Norr om masthamnen, på den tidigare igenlagda ytan, låg stadens materialbodar på kronans mark.

An area (A and B) by the riverside that was filled in with dredged material is visible on a map from 1846. Franska tomten (the French tenement) is situated on the eastern side of the Masthamnens harbour, and the town's poorhouse to the north of this plot of land (K). On the previously filled in area directly to the north of the harbour there were storage sheds belonging to the town, built on Crown land.

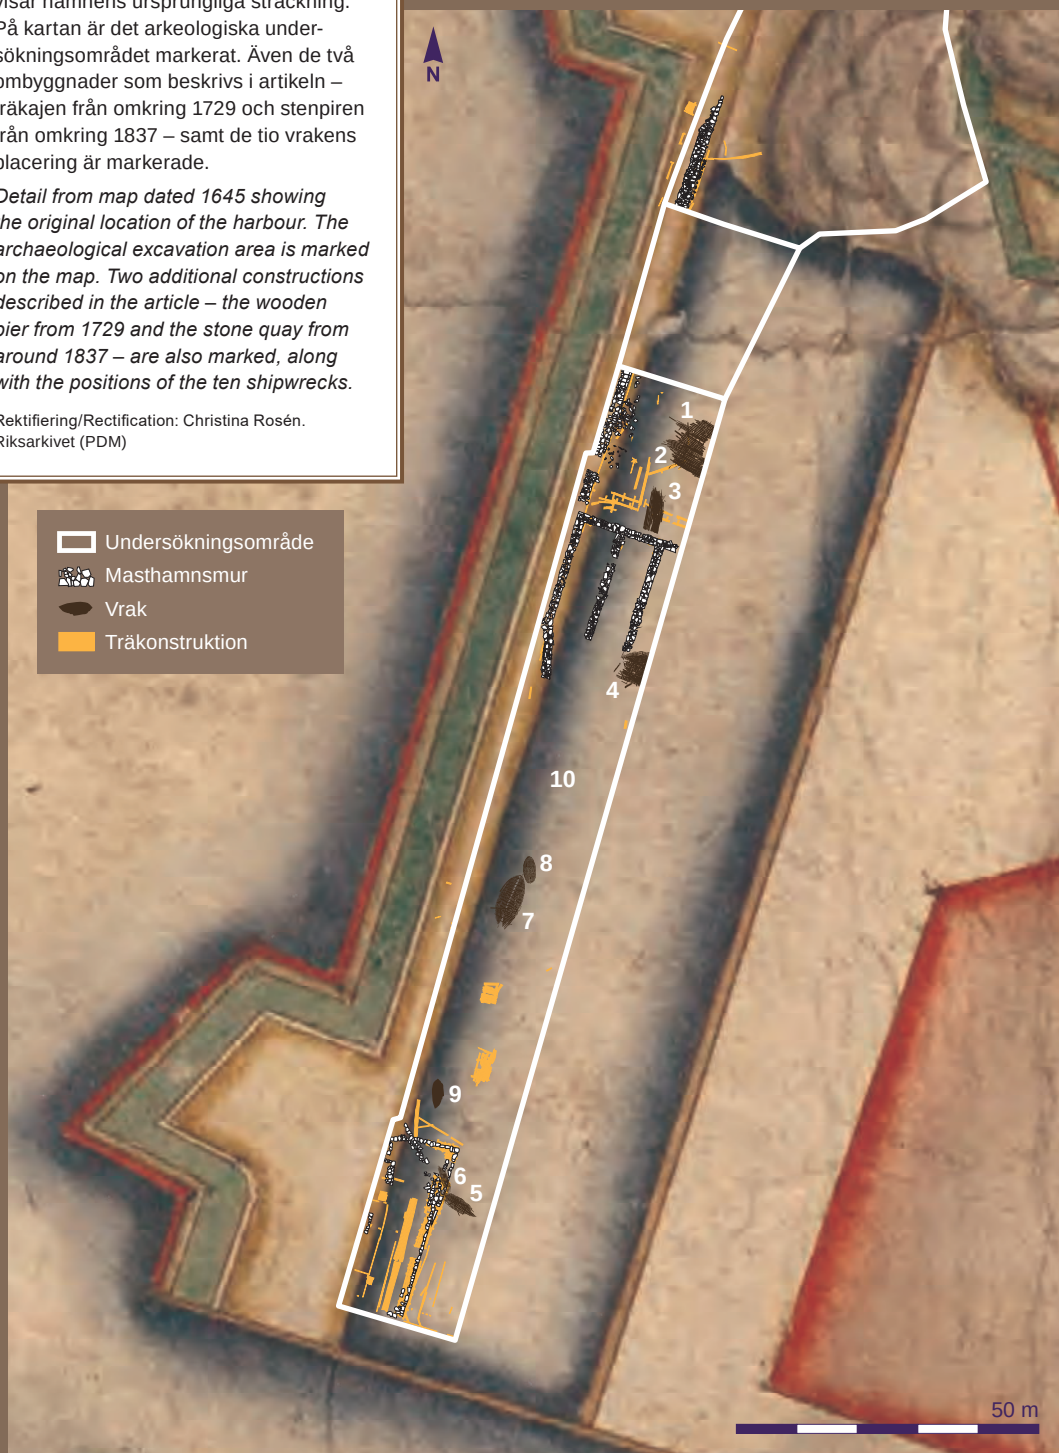
De tre vraken var kraftigt nedbrutna. Styrbordssidan på vrak 2 hade delvis fallit ut över babordssidan på vrak 1. Akterpartierna på båda dessa vrak var avskurna av spanten som avgränsade arbetsområdet och ligger därför utanför undersökningsområdet. Vrak 3 hade även den avskuret akterparti, men detta skedde när stenkajen byggdes omkring 1837. Det saknas även spant på vrak 3 vilka troligen plockats bort vid samma tillfälle. Ortofoton exporterade från 3D-modeller.

*The three shipwrecks were severely damaged. The starboard side of wreck 2 had partly collapsed over the port side of wreck 1. The after parts of both wrecks were truncated by the sheet piling that delimited the work area, and are therefore left outside the excavation area. The after part of wreck 3 was also truncated, but this had happened when the stone quay was built in 1837. Frames were missing in wreck 3; these were probably removed on the same occasion.*

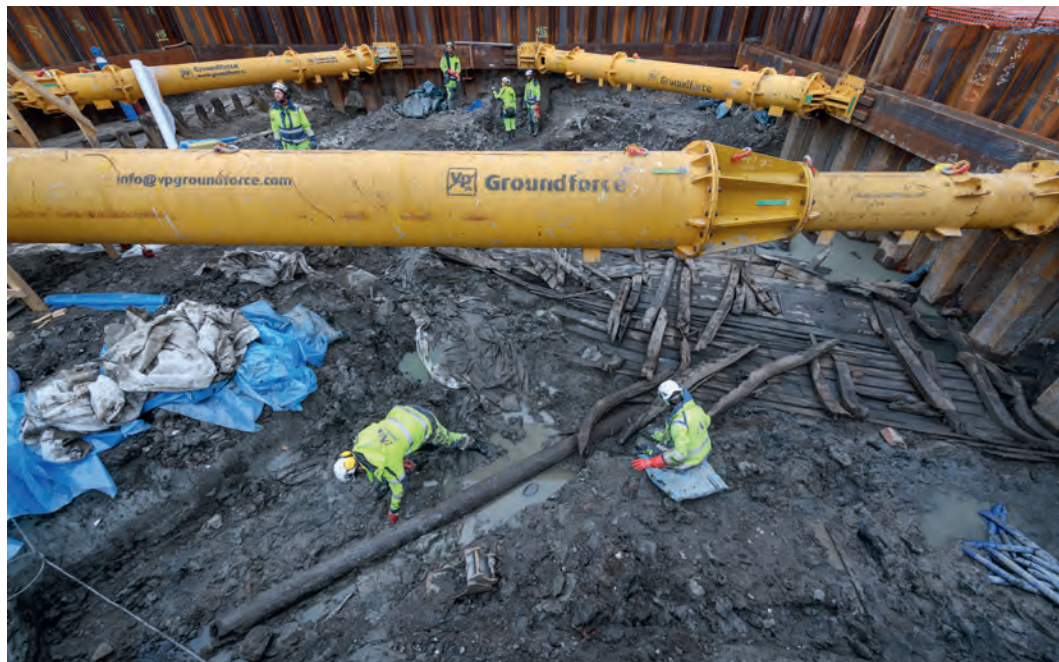
*The sheet piling that cut through wreck 1 and 2 can be seen to the right in the picture. Yellow horizontal braces supported the sheet piling; these caused problems when the timber from the wrecks was lifted out. At the front of the photo is wreck 2, with its starboard side collapsed over wreck 1. The area beyond the sheet piling at the top of the picture has not yet been excavated.*

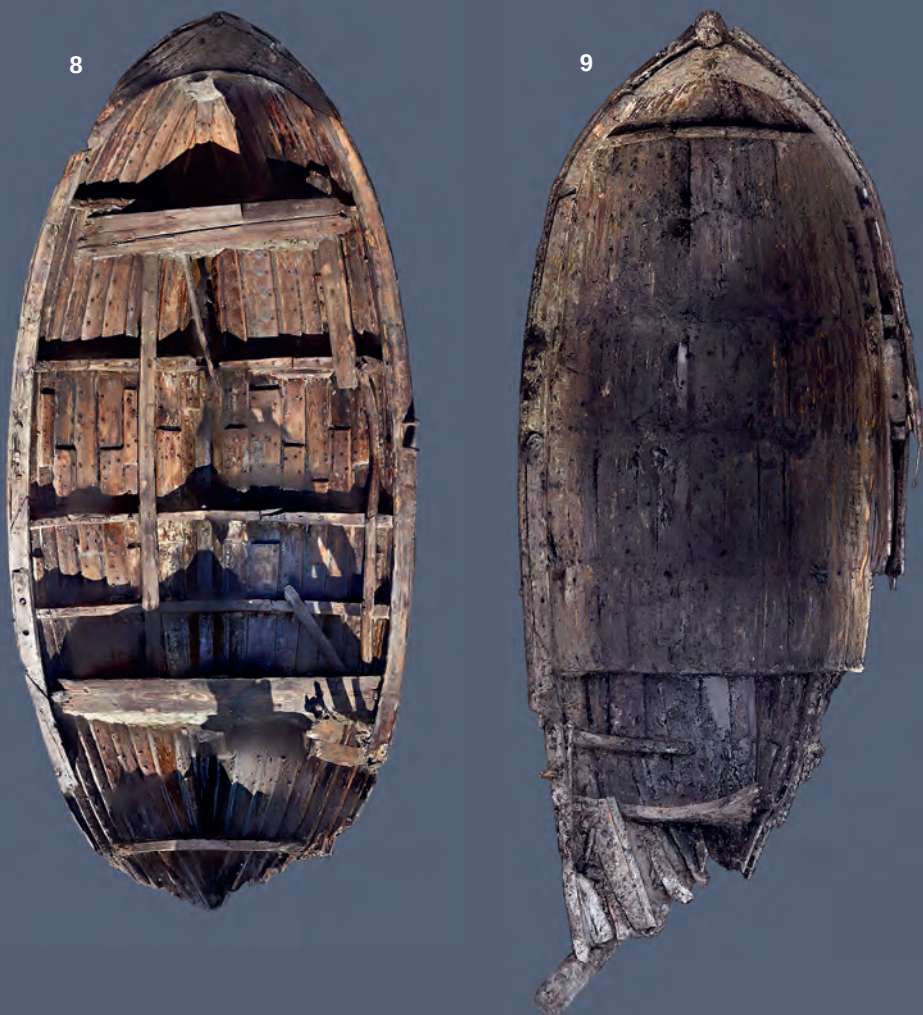
Vrak 8 och 9 var likartade i storlek och form. Vrak 8 hade två mastspår och tre par årtullar medan vrak 9 saknade mast och hade två par årtullar. Notera även de tunna vägarna och de två sittofterna i vrak 8 samt innergarneringen i vrak 9. Ortofoton exporterade från 3D-modeller.

*Wrecks 8 and 9 were similar in size and shape. Wreck 8 had two mast steps and three pairs of oar-holes while wreck 9 did not have a mast but had two pairs of oar-holes. Note the thin stringers and the two thwarts in wreck 8, and the ceiling planking in wreck 9.*

Kölen bedömdes vara tillverkad av furu och för- och akterstäv av ek. I övrigt bedömdes båten till största delen vara byggd av furu. Borden var laskade stumt till varandra med invändig korta träplankor, så kallade laskbrickor, över bordskarvarna. Vrak 8 hade tunna vägare, asymmetriskt placerade längskeppsgående på styrbord respektive babord sida. Den hade två mastspår placerade i den första respektive den andra bottenstocken från fören räknat, samt tre par årtullar. Vrak 8 kunde således framföras både med segel och med åror. Två sittofter fanns bevarade varav den ena var placerad rakt över det förliga mastspantet. Antingen har båten byggts om eller så kunde toften flyttas när masten placerades i det förliga mastspåret. Vrak 8 användes troligen för fiske eller transport av mindre gods.

Likt hos vrak 8 var borden på båten laskade stumt och hade invändiga laskbrickor. Den hade innergarnering som täckte större delen

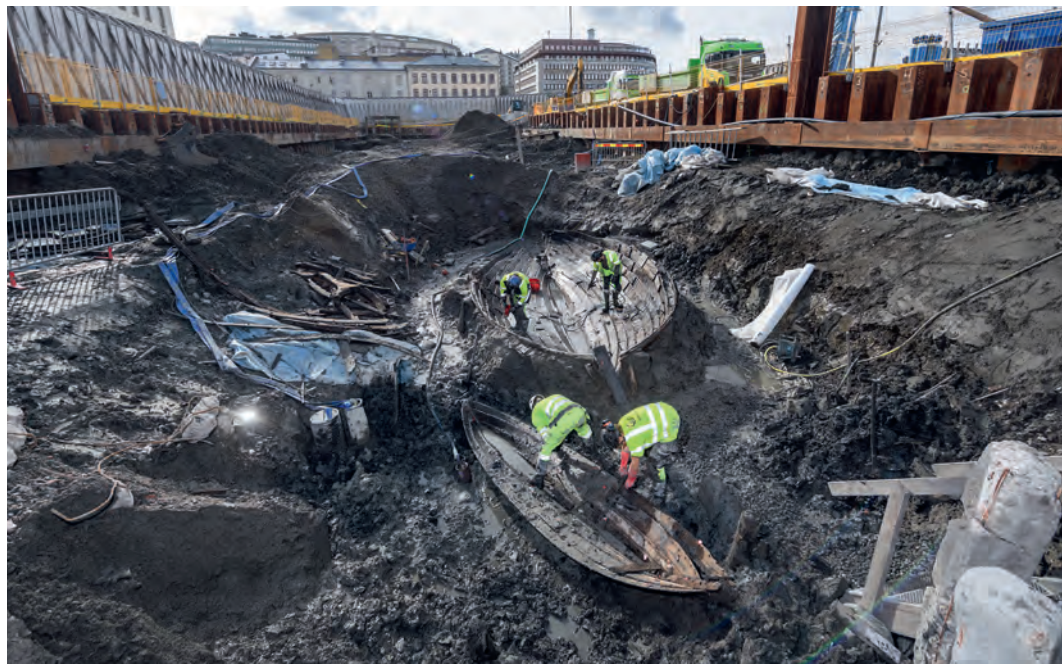
*The picture shows wrecks 7 and 8 after the ceiling planking, frames and upper strakes had been lifted out. The harbour, Kronans masthamn, was entered from the main canal, Stora Hamnkanalen, on the other side of the sheet piling in the upper part of the picture.*

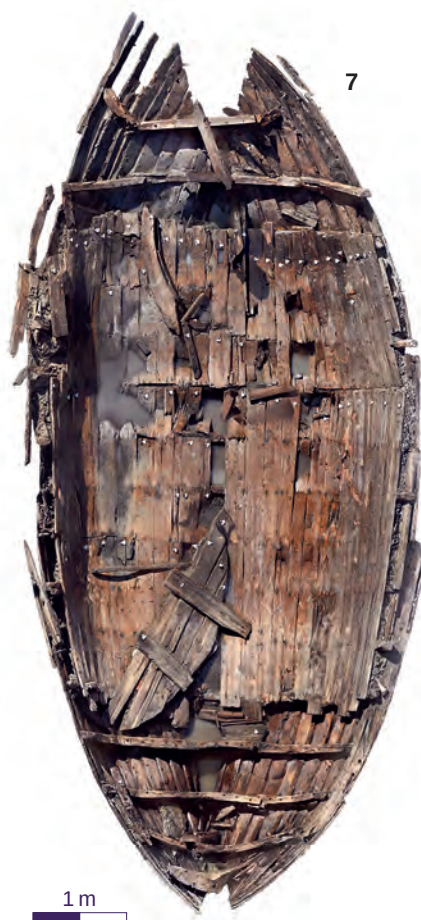
▲ Större delen av vrak 7 hade innergarnering och i förliga delen av denna syns kölsvinet med sitt mastspår. I aktern syns ett löst liggande skott, vilket har avgränsat lastutrymmet. Ortofoto exporterat från 3D-modell.

*There had been ceiling planking in most of wreck 7, and in the fore of the wreck the keelson and mast step can be seen. A single loose bulkhead is visible in the stern, which had been a dividing wall in the cargo space.*

Borden som bedömdes vara tillverkade av furu var laskade stumt och hade invändiga laskbrickor. Vrak 7 hade innergarnering som täckte större delen av båtens insida, förutom i för- respektive akterpartiet. I vraket påträffades ett löst liggande skott vilket har varit placerat där innergarneringen avslutades i aktern. I den förliga delen av båten fanns ett kölsvin med ett mastspår inpassat mellan innergarneringen.

Innergarneringen tillsammans med skottet gör det troligt att vrak 7 användes för transport

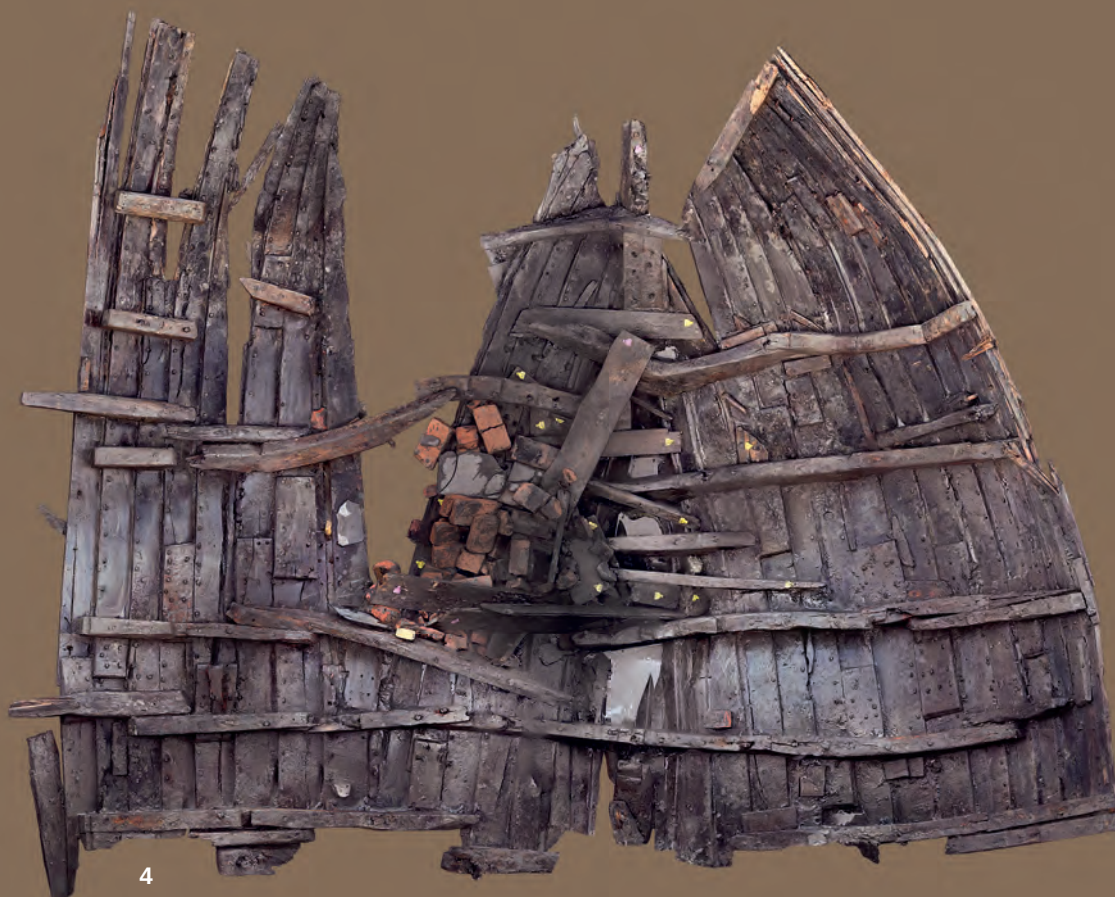
Av vrak 4 låg endast omkring fyra meter av dess förliga del inom undersökningsområdet. Över den utfallna babordssidan ligger en hög med tegelstenar vilka utgjorde kabyssens eldstad. Rester av däckets syns också spritt över vraket. Ortofoto exporterat från 3D-modell.

Kölen påträffades inte då den troligen presats ner i marken när sponten sattes. Förstävben och de knäben som stadgade upp däcksbalkarna bedömdes vara tillverkade av ek medan spanten bedömdes vara tillverkade av både ek och furu. Borden, innergarneringen, däckben, skottet och däcksbalkarna bedömdes vara tillverkade av furu. Borden var laskade stumt och hade invändiga laskbrickor.

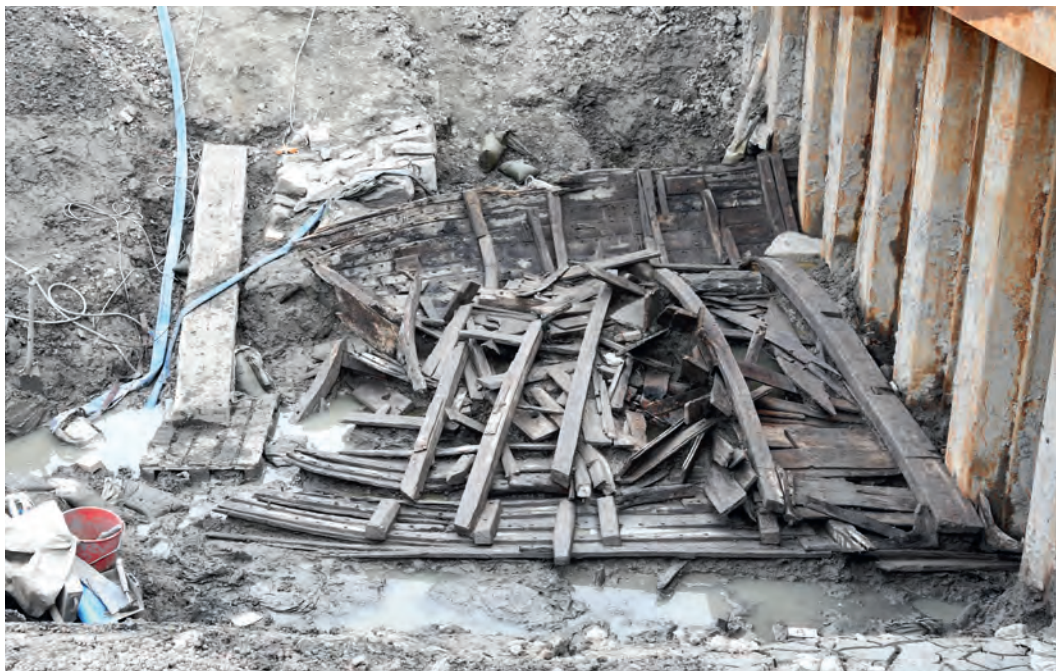
*The archaeological excavation of the wreck. Only the fore was in the excavation area. The aft part of the ship is likely still intact on the other side of the sheet piling, under Packhusplatsen.*

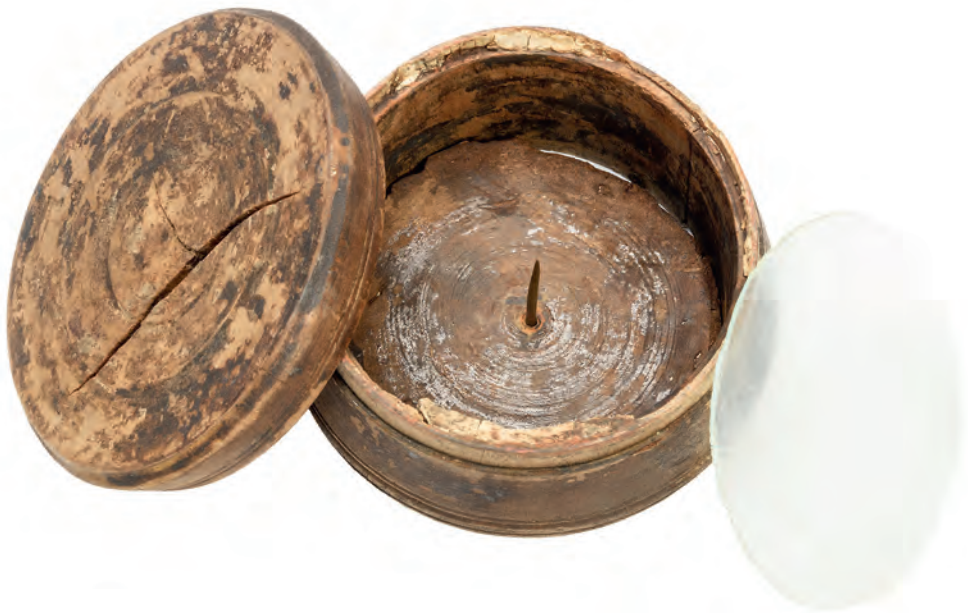
▲ Kompasshus och lock är av svarvat trä med rester av en, troligtvis, täckande bemålning. Färgskiktet är svart på huset medan botten insida och locket har en beige nyans. Glasets har varit fastkittat på huset och rester av kitt och röda färgspår finns bevarat. I mitten i bild syns kompasshuset med det mässingsstift där kompassnålen suttit.

*The wooden compass housing and lid were likely completely painted. Traces of black pigment have been found on the outer surfaces, while beige paint has been noted on the interior. The glass was set in caulking and bordered with red paint, a portion of which has been preserved. In the middle of the compass housing the brass pivot can be seen on which the compass needle was placed.*

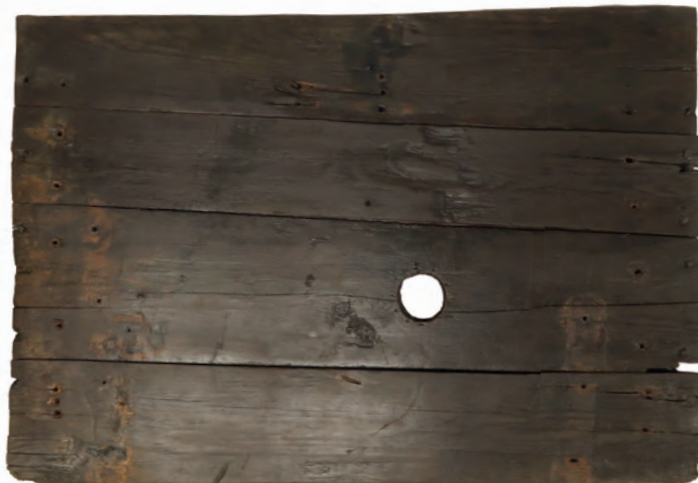
◀ Luckan i fördäcket var tillverkad av fyra hopfogade brädor med tillhörande gångjärn och öppnades från styrbordssidan. Detta var den enda ingången till kabyssen.

*The hatch in the foredeck was made of four joined boards. It opened from the starboard side with two iron hinges. This was the only entrance down to the galley.*

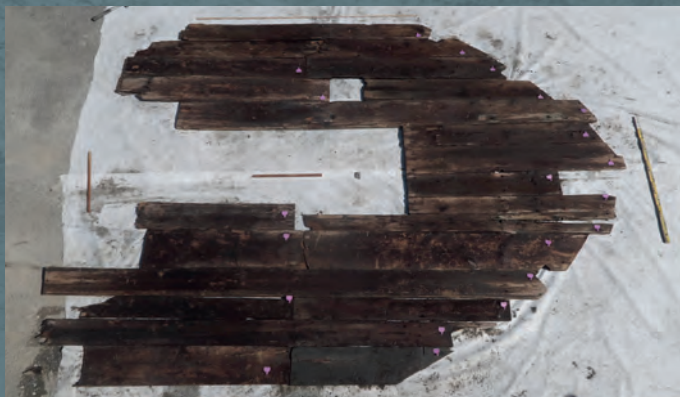
◀ Däcksplankorna hopplöckade och rekonstruerade i fält. Längst upp i bild på däckets bordsida syns den lilla rökluckan som användes för att leda ut röken ur kabyssen.

*Planks of the deck, reassembled and reconstructed at the site. At the top of the picture on the port side of the deck, the small opening for conducting smoke out of the galley can be seen.*

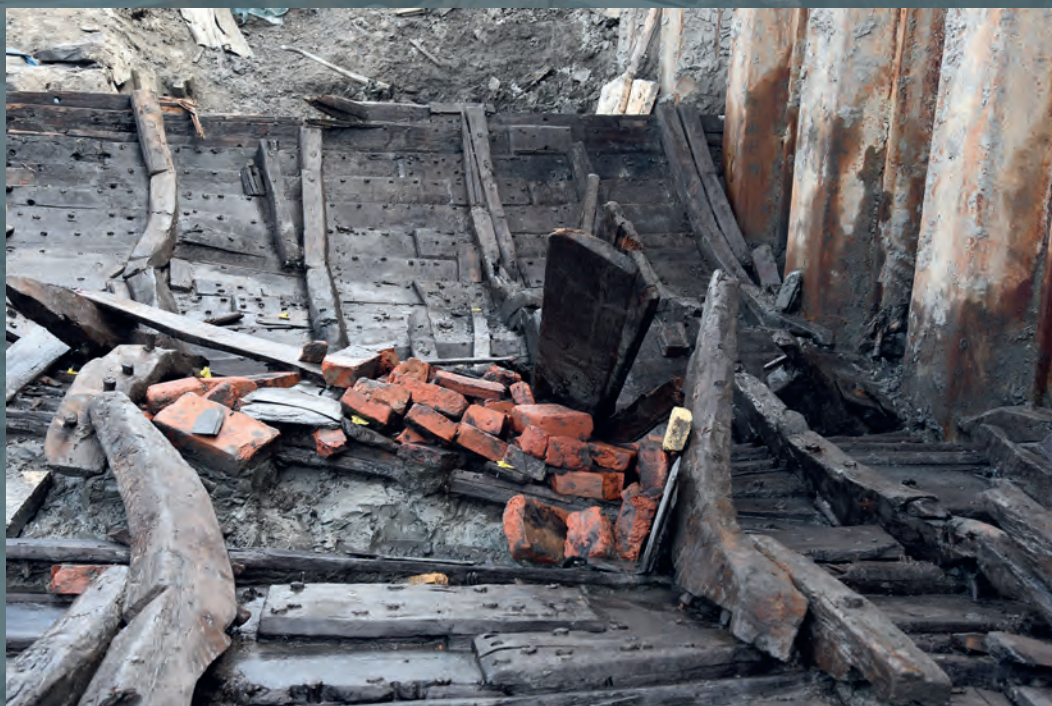
*A common type of fireplace in small and medium sized ships from the 17th to the 19th century.*

Att laga mat ombord på ett träskepp innebar en stor brandrisk. Skeppet kunde komma i gungning av väder och vind och man föredrog därför om möjligt att lägga till vid kaj eller ankra i någon naturhamn innan maten bered-des. Själva eldstaden var ofta uppbyggd av tegelstensväggar inuti en trälåda fylld med sand. Man satte sedan ett kokkärl över elden. I kabyssen hittade vi den raserade eldstaden

som bestod av tegelstenar och skifferplattor. Skifferplattorna har troligtvis fungerat som gnistskydd som skulle skydda durken från att fatta eld. I kabyssen fanns också brännmärken på durken runt eldstaden vilket visar riskerna med att tillaga mat ombord.

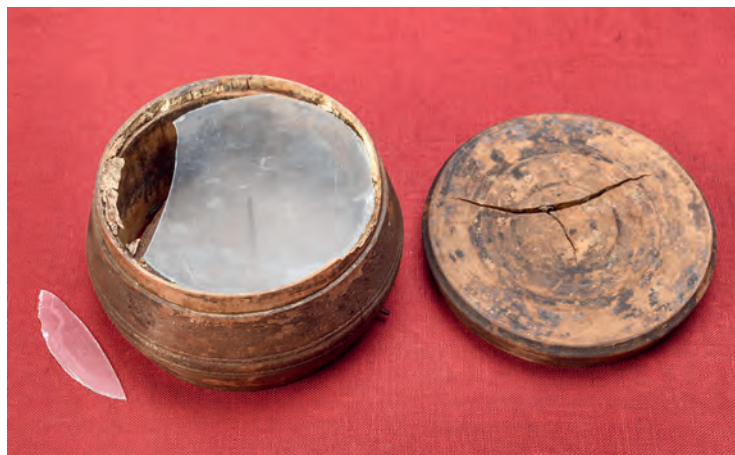
◀ Kompassen som hittades antyder att båten inte enbart har trafikerat älven.

*The recovered compass suggests that the boat did not only sail on the river.*

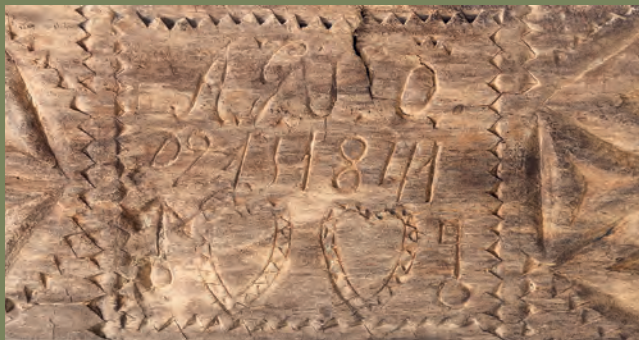
◀ Detaljbild på skrinets dekor och initialer, efter konservering.

*Detail of the decoration and initials on the box, after conservation.*

Låt oss titta lite närmare på skrinet. Det har formen av ett långsmalt pennskrin med skjutlock. Alla sidorna och locket är vackert dekorerade med karvsnitt. Ena långsidan har även skuren dekoration av två hjärtan, en nyckel och ett ankare. Här finns också initialerna AGSO (eller möjligen ett D) och vad som ser ut som ett datum och ett årtal, D21J 1841 (den 21 juni/juli 1841).
