# Under jorden i Göteborg • Arkeologi för Västlänken 2

# Nybyggarna på Kvarnberget

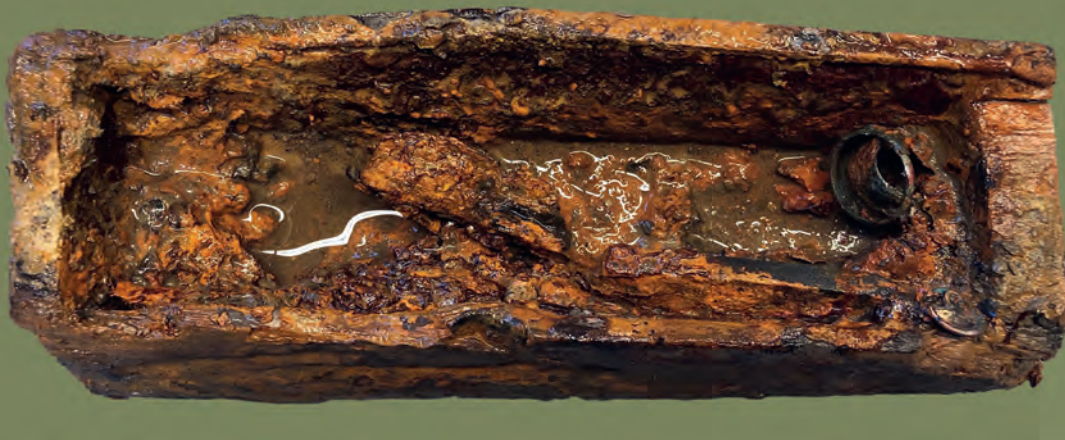
Skrinet är tilltryckt, lätt deformerat och har en kraftig spricka i locket. Korrosionskrustor syns på utsidan och träet är missfärgat av järnutfällningar. Träet ser välbevarat ut så till vida att form och ytor finns kvar, däremot är träet mjukt rakt igenom. Träcellerna är alltså kraftigt nedbrutna och hålls uppe på grund av att de är vattenfyllda.

Konserveringsarbetet inleds med att skrinet röntgas. På bilden syns nålar, vad som ser ut som en ring och föremål som inte kan identifieras direkt. Vi hoppas att allt ska bli tydligt när locket lyfts av, men tyvärr är nästan all små fynd inkapslade i en hård krusta av järnkorrosion blandat med en svart sörja. Några små mässingsknappar kan vi försiktigt lösgöra och det vi tror är en fingerring och en syring, men för att få ut resterande fynd måste järnkorrosionen bort. Men varför finns det så mycket järnkorrosion? Det visar sig senare att det finns små spår av vad som troligtvis varit en kniv. Den har helt korroderat och korrosionen lagt sig som en krusta över skrinets alla föremål.

skikt på metall och glasfynden säkrades och en ytbehandling gjordes så att de bättre kan hanteras i framtiden. För att undvika krympning och sprickbildning på träskrinet och det lilla träverktyget impregnerades dessa med polyetylenglykol (PEG) som hjälper till att hålla träets cellväggar så att de inte kollapsar när föremålen sedan torkas. Torkningen skedde med hjälp av vakuumfrystorkning, vilket är en skonsam torkningsmetod där det frysta vattnet avgår i form av ånga (sublimering) och avsätts i en kondensor. Konservering av arkeologiska fynd kan ta lång tid. Det gäller förvisso också rensning och frampreparering av ytor, men framför allt behöver impregnerings- och torkningsfasen lång tid. Från början till slut har det tagit ca 10 månader att konservera det lilla skrinet.

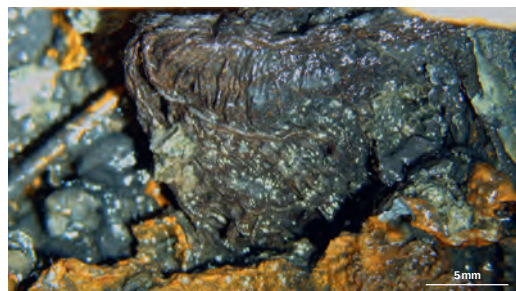
Vid mikroskopisk analys visar det sig att tråden är av bomull.

*The thread is identified as cotton through microscopic analysis.*

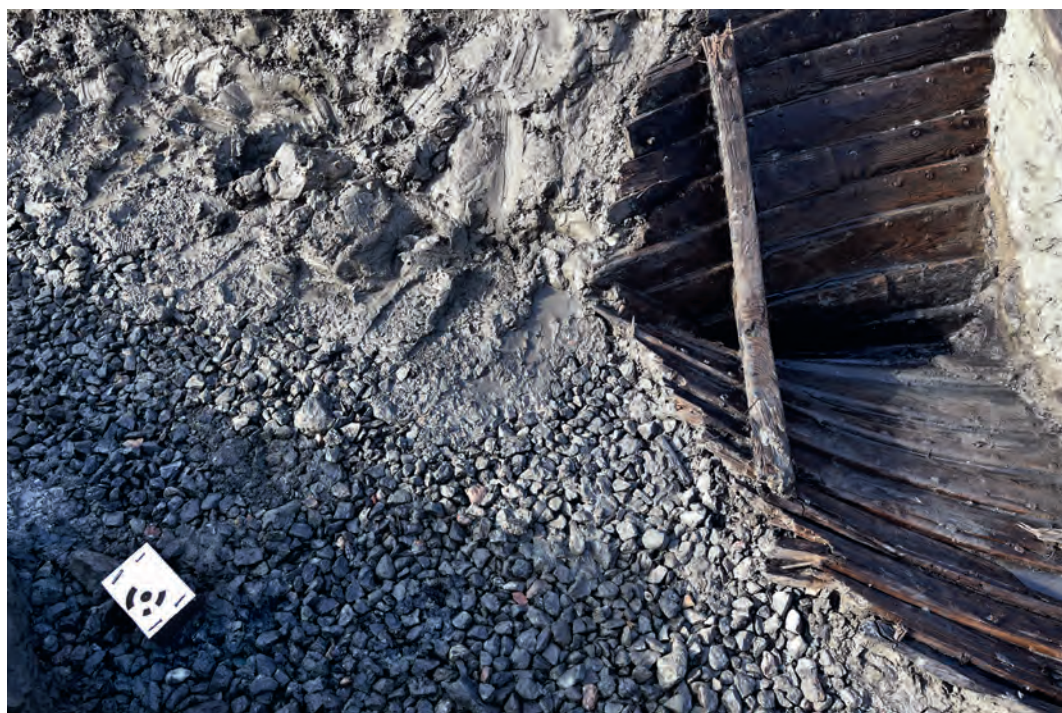
◀ 3D-modell över vrak 7 och 8. De små vita brickorna på vrak 7 och de röda på vrak 8 är samma typ av brickor som används för att märka till exempel kor. Vid undersökningar av vrak använder vi dessa brickor för att ge varje fartygsdel ett unikt id i Intrasis. Dokumenterar vi flera vrak samtidigt använder vi brickor i olika färg för de olika vraken.

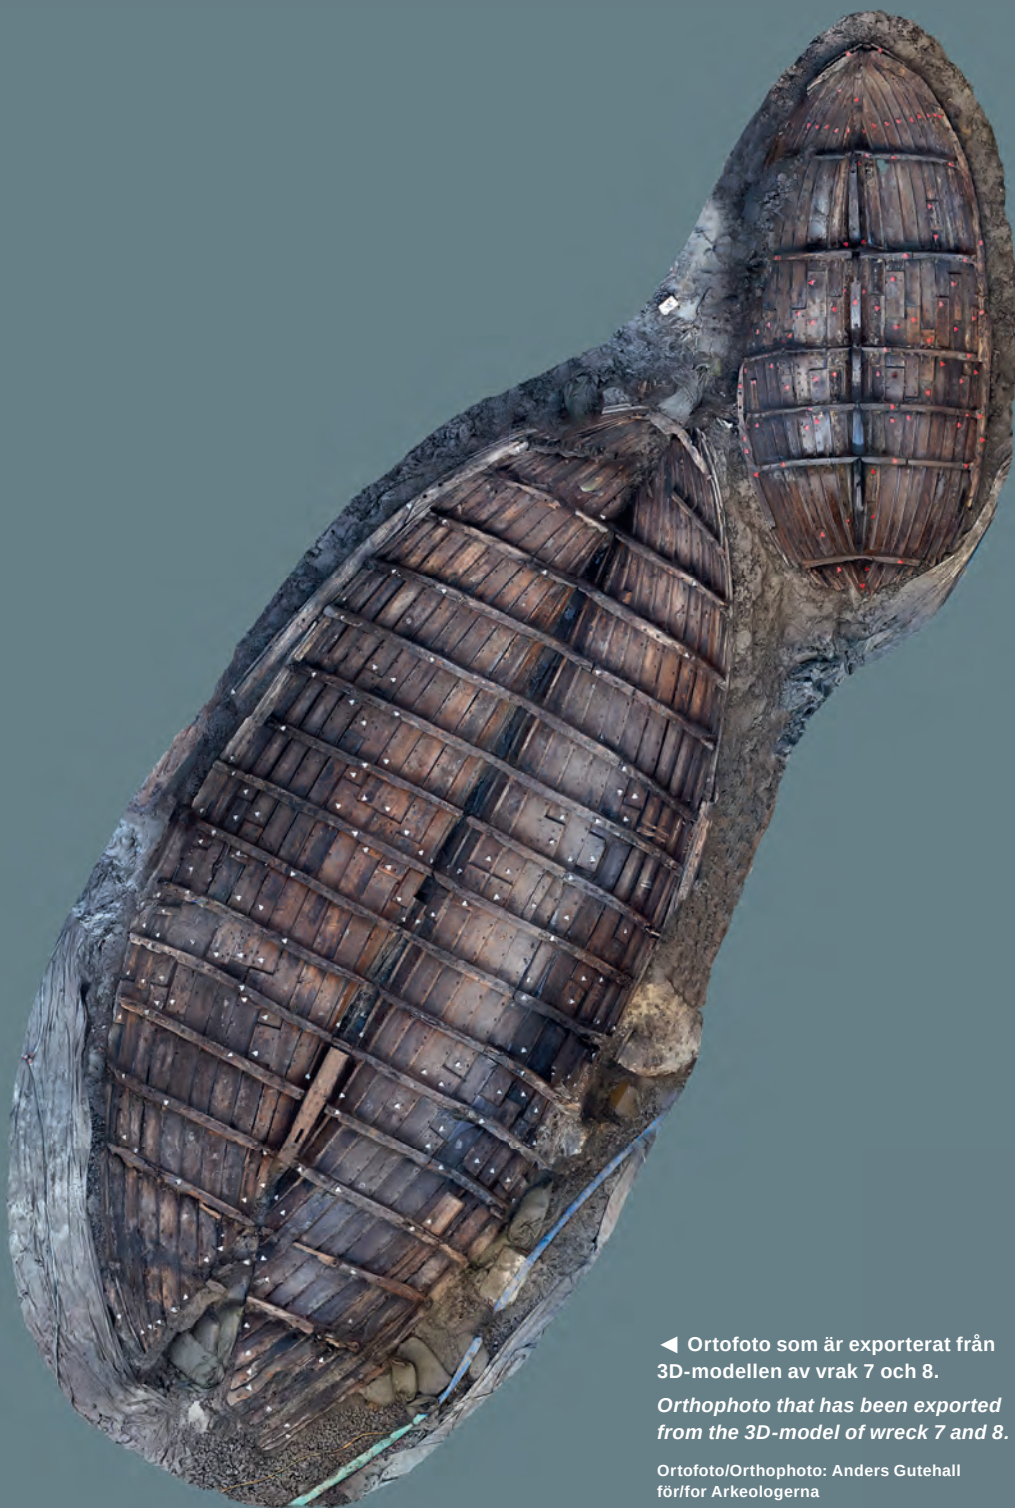
◀ Ortofoto som är exporterat från  
3D-modellen av vrak 7 och 8.

*Orthophoto that has been exported  
from the 3D-model of wreck 7 and 8.*

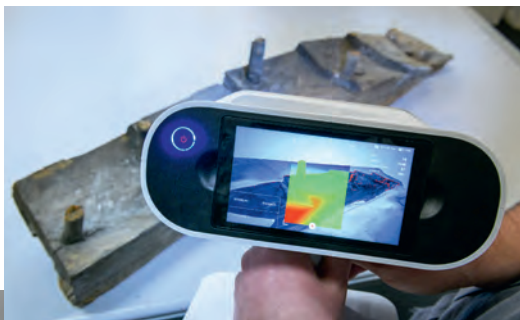
Laserskanning av ett timmer. Samtidigt som Artec Leo skannar timret tar den även fotografier som används för att skapa 3D-modellens textur.

*Laser scanning of a timber. While scanning the timber, Artec Leo simultaneously takes photographs that are used to create the texture for the 3D-model.*

De enskilda timren laserskannar vi var för sig med Artec Leo (en handhållen laserskanner). Vi placerar timren på lastpallar och skannar de tre synliga sidorna, sedan vänder vi timret och skannar igen. Även här skapas ett punktmoln, vilket är i skala så vi kan mäta

detaljer. Därefter importerar vi de två punktmolnen i Artec Studio (skannerns programvara). Här redigerar och sammanfogar vi de två punktmolnen och skapar en 3D-modell. Skannern tar även foton samtidigt som den skannar, och dessa använder programmet till texturen. Ett timmer tar cirka en timme att skanna, därutöver tar det ytterligare någon timme att skapa 3D-modellen i Artec Studio.

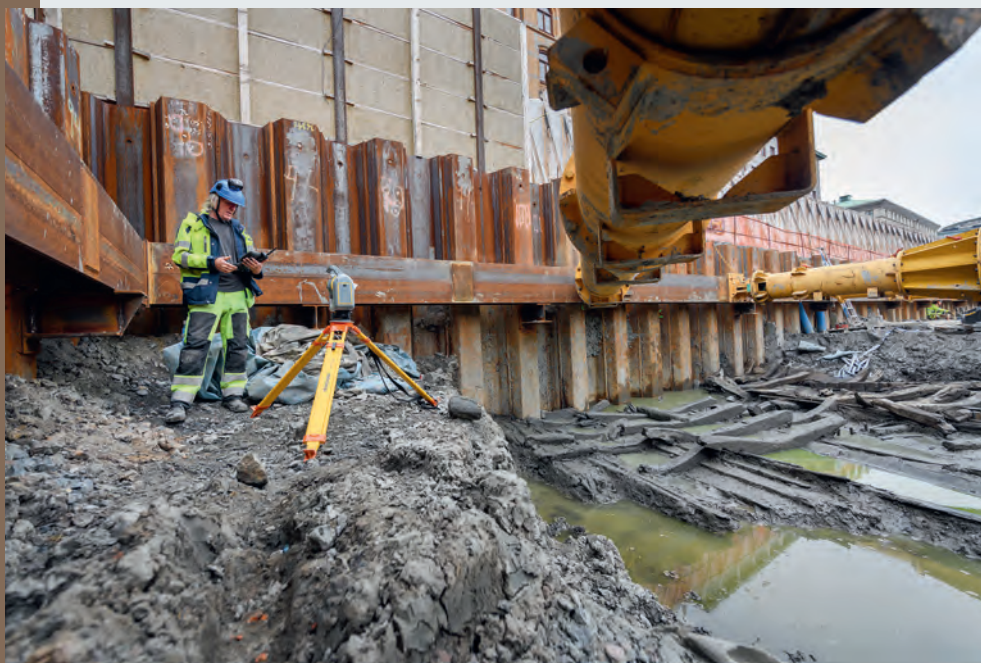
▲ Det första skiktet laserskannas på vrak 1 och 2.

*Laser scanning of the first layer of shipwreck 1 and 2.*

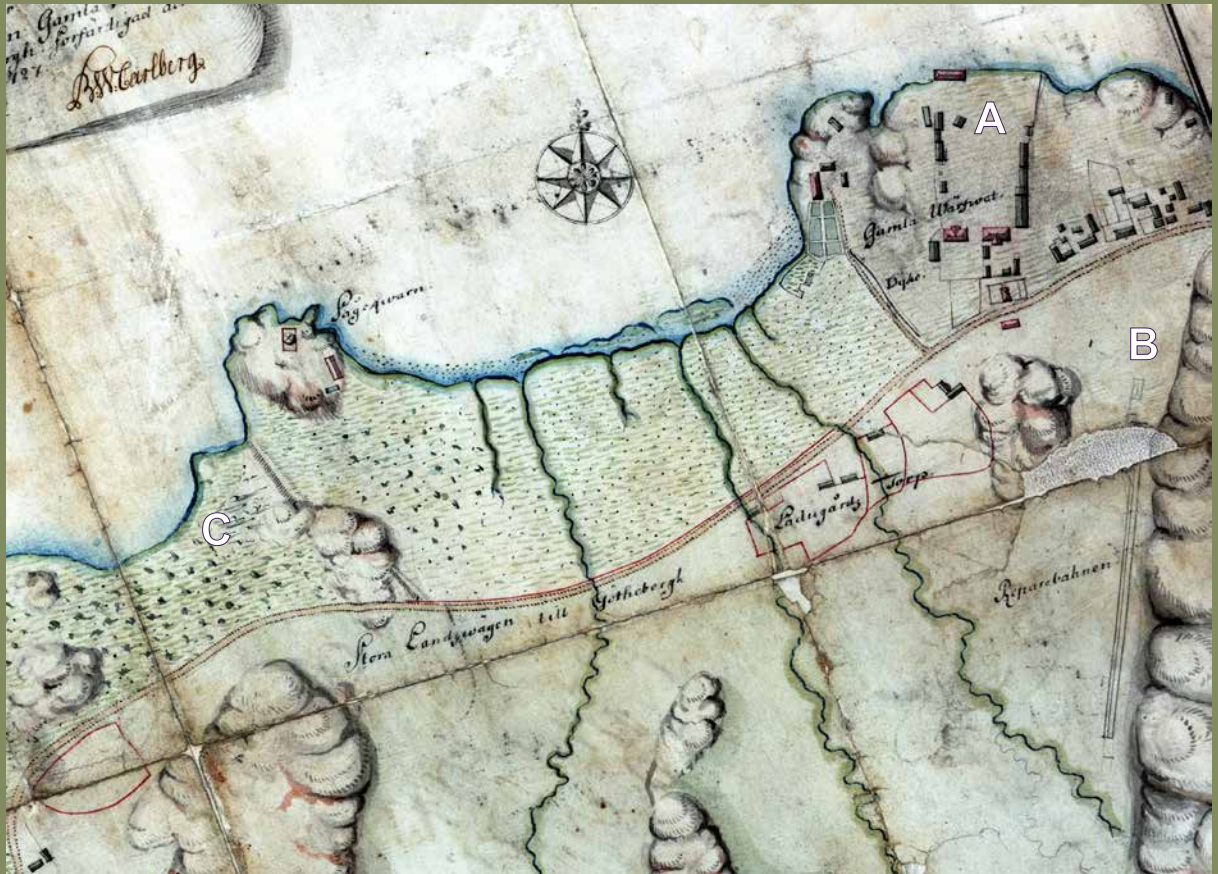
▲ Karta över Stigberget och Gamla Varvet 1727. Längst upp i bild syns Göta älv och i mitten den landsväg som fortsätter i nordöstlig riktning in till staden. A) Gamla Varvet med dess bebyggelse där Lars och Ingela bedrev sin kaparverksamhet. B) Det område som Ingela förvärvade och där hon bedrev sina olika affärsrörelser. Här syns repslagarbanan som Ingela drev på 1720-talet (och som även gett namn till dagens Bangatan). Strax norr om repslageriet, söder om landsvägen, kom Gathenhielmska huset senare att byggas. C) Platsen för den tänkta sjörövarbasen i Majorna, ungefär där Carl Johans kyrka ligger idag.

*Map of Stigberget and Gamla Varvet from 1727. At the top of the picture is River Göta Älv, and in the middle, the old main road that continued to the north-east towards the town. A) Gamla Varvet (The Old Shipyard) with its buildings where the privateer business of Lars and Ingela Gathenhielm was based. B) The land that Ingela bought and where she ran her various businesses. The ropeyard run by Ingela in the 1720s is seen here (after which the present-day street Bangatan was named). The house of Gathenhielm was later built just to the north of the ropeyard and south of the main road. C) Site of the probable pirate nest in Majorna, approximately where Carl Johan's Church stands today.*

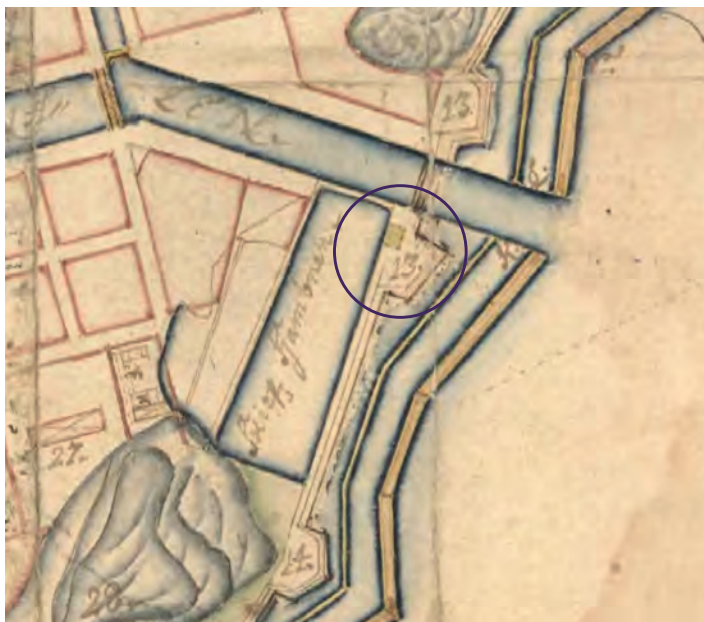
◀ Utsnitt ur en karta från 1682. Den ljusgröna rektangeln inom den lila cirkeln markerar tullområdet eller själva tullhuset.

*Section of a map from 1682. The light green rectangle within the purple circle marks the customs area or the actual customs house.*

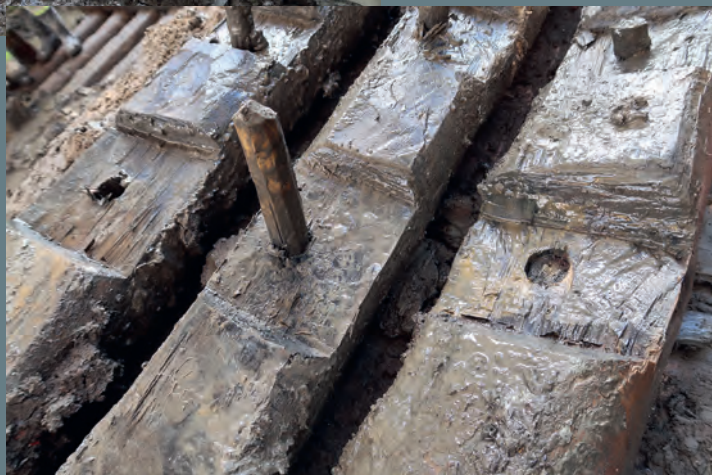
Bilden visar de tvärgående stockarna i rustbädden efter att arkeologerna har lyft dem. Stockarna var väl förankrade med de längsgående stockarna. På stockarnas undersida har man huggit ut snitt som passar stockarna de vilar på och även sammanfogat med dymlingar. En dymling är en sorts träplugg.

*The picture shows the transverse timbers of the mattress after they had been lifted out by the archaeologists. The timbers were well lodged together with the longitudinal beams. Incisions were hewn in the underside of the timbers to fit the underlying timbers, and they were also joined with dowels. A dowel is a type of wooden peg.*

När platsen undersöktes arkeologiskt hittades kraftiga rektangulära träpålar. Pålarna har troligen slagits ner i leran för att öka stabiliteten i marken inför byggandet av tullplatsen och Stora Bommenbastionen. Dendrokronologi – ett sätt att datera virke med hjälp av årsringar – visar att träden fälldes kring 1620-talet. En annan möjlig teori är därför att pålarna har varit en del av en äldre pålspärr som funnits i viken.

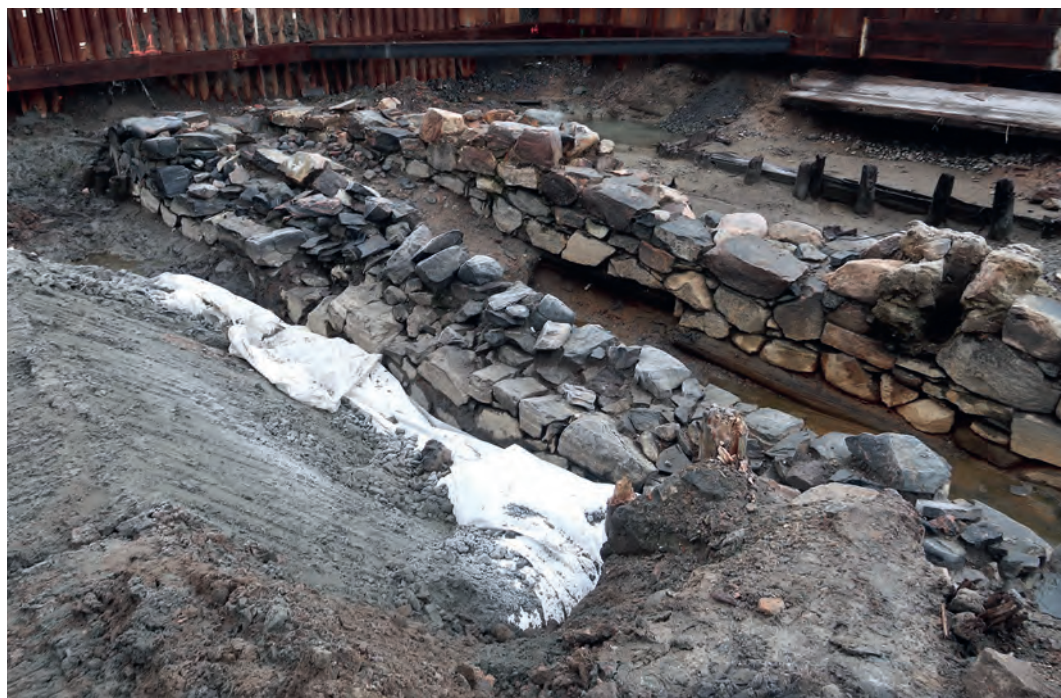
Tullmurens rustbädd.  
Jämfört med masthamnsmurens rustbädd är denna något enklare byggd.

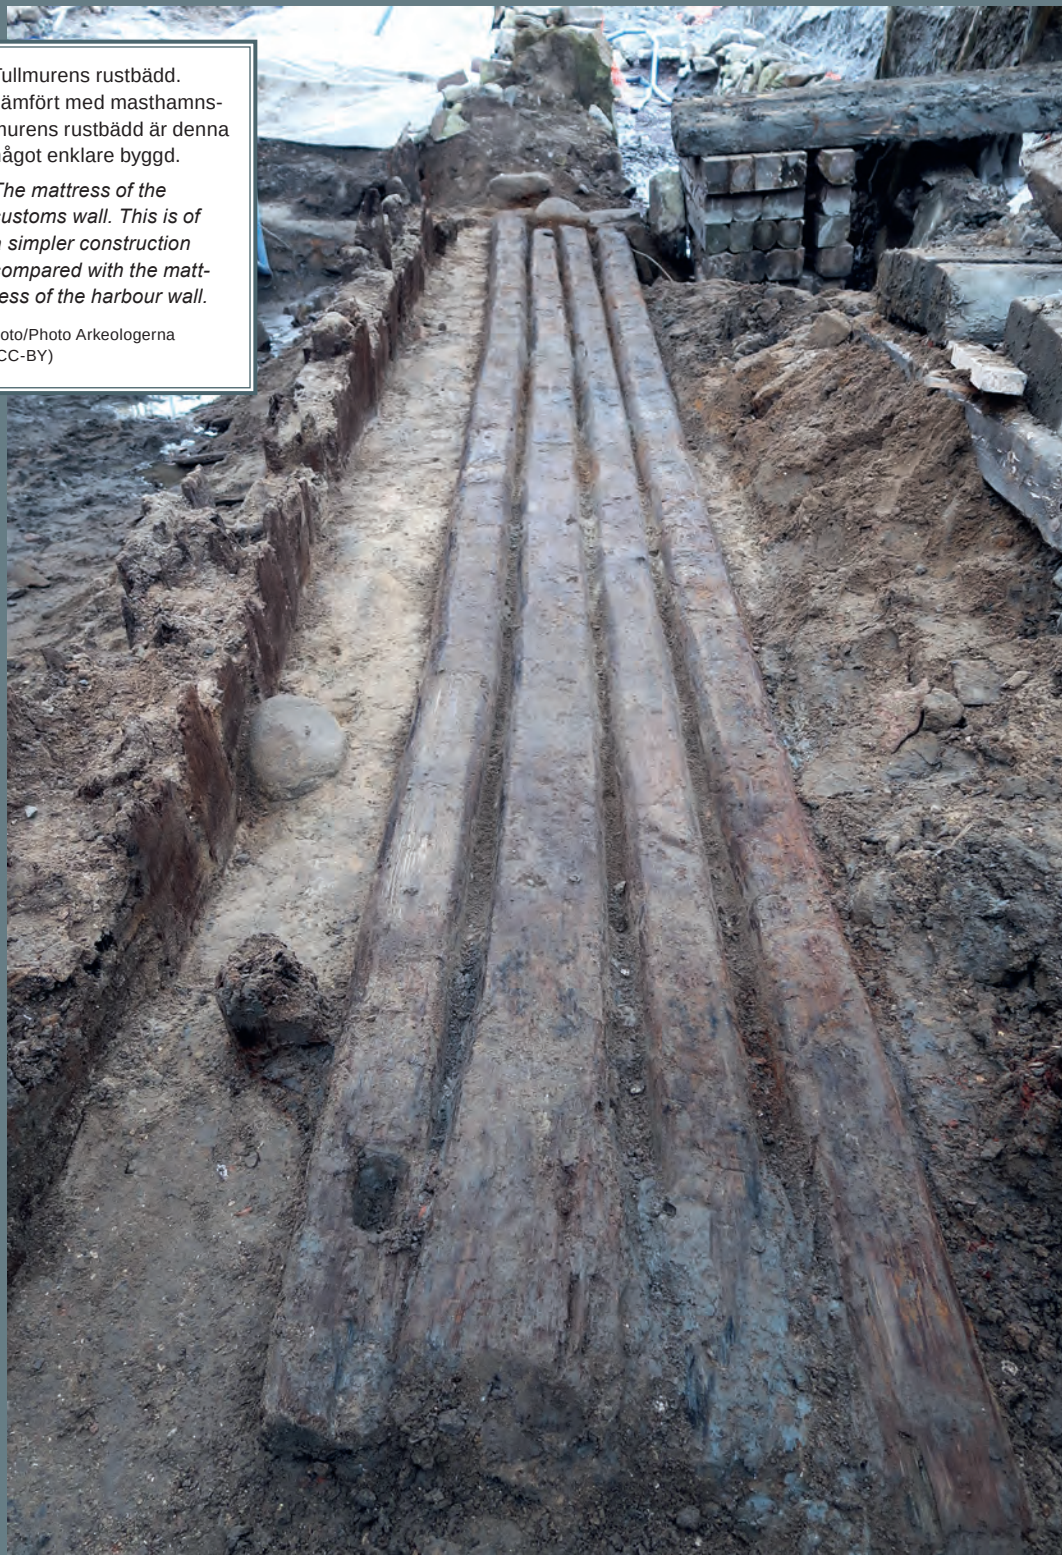
Utsnitt ur en karta från 1800-talet tillsammans med  
inmätningarna från de murar som hittades under de  
arkeologiska undersökningarna. Här syns tydligt hur  
tullmuren följer samma mönster som tullhuset på kartan.  
Lila linje markerar undersökningsområdet.

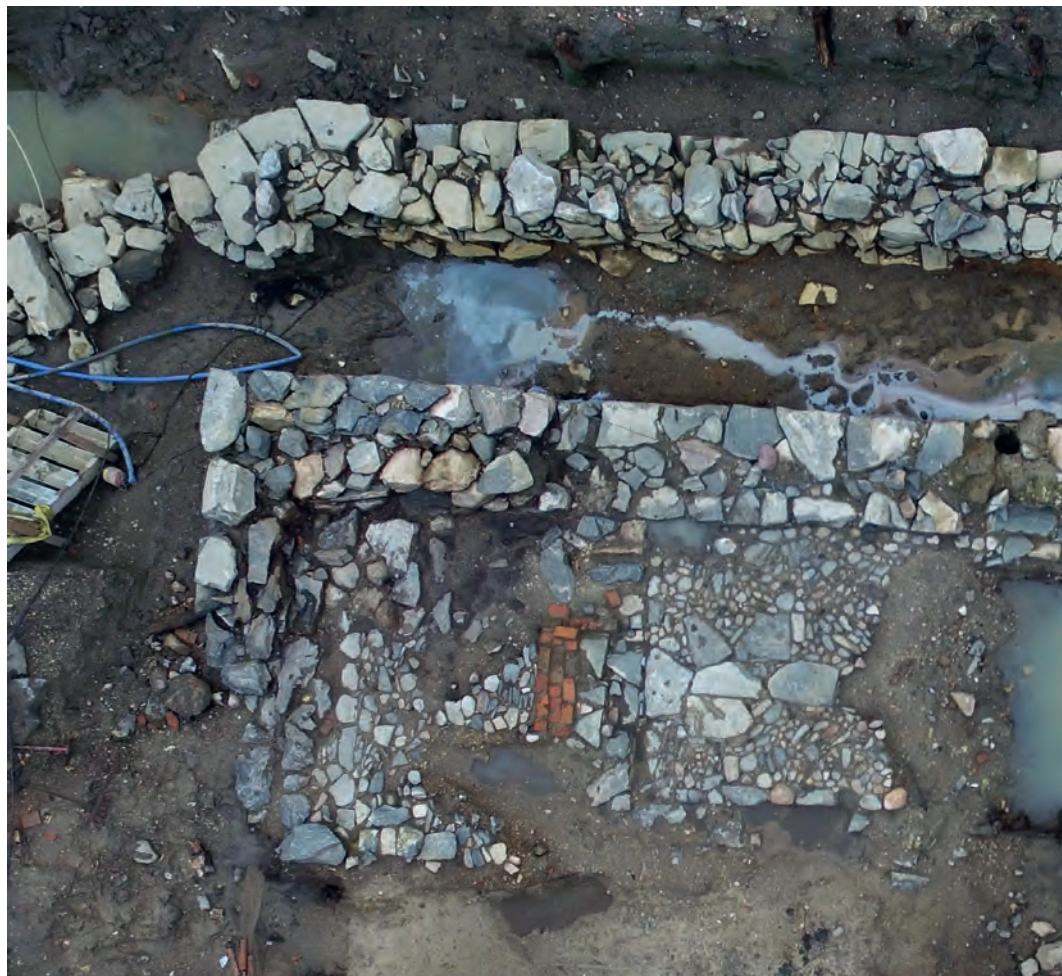
# Grund Ritning till Tullhuset vid Stora Tommen

Exhib. 922 Decemb. 1729.

Om dessa lämningar är spår efter Carlbergs tullhus eller ej är något vi i skrivande stund försöker reda ut. På en karta från 1740-talet syns tullhuset som en vinkelbyggnad, vilket inte

riktigt stämmer med Carlbergs ritningar. På ytterligare en karta från 1803 syns fortfarande vinkelbyggnaden men med två mindre byggnader i direkt anslutning till den. Karttexten berättar att vinkelbyggnaden var uppbyggd i trä och den andra, lite mindre, byggnaden i korsvirke och tegel. Den tredje tillbyggnaden benämns som en bod i korsvirke. Möjligen är åtminstone delar av byggnaden den som Carlberg ritade, eller så byggdes tullhuset om helt en gång till några decennier senare.

Bostadsdelen tycks dock ha stått något högre än resten av byggnaden. 1728 lägger stadsingenjör Bengt Wilhelm Carlberg fram ett förslag till magistraten om att man ska behålla bostadsdelen men bygga om och ut de andra delarna, samt reparera eldstäderna, lägga nya takpannor och laga fönstren. Carlberg får i uppdrag att rita det nya tullhuset och i ett "Hörsambst Memorial" från 1730 skriver Carlberg bland annat att "denna byggnad nu alldeles av nyo att uppbyggas och vändas på ett annat sätt än det gamla Tullhuset står, nämligen med fronten emot hamnen i linje med kvarteret på

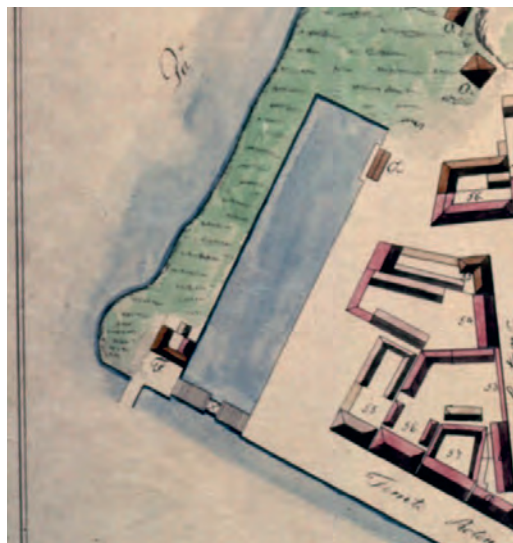
◀ Utsnitt från en karta daterad 1803. Kartan visar de hus som blivit uppbyggda efter 1746, 1758 och 1793 års eldsvådor. Tullhuset som ligger ensamt och en bra bit ifrån resten av stadens byggnader har möjligen sluppit undan elden.

*Section of map dated 1803, showing houses that were rebuilt after the fires in 1746, 1758 and 1793. The customs house was in an isolated position away from the rest of the town buildings and may have been untouched by the fires.*

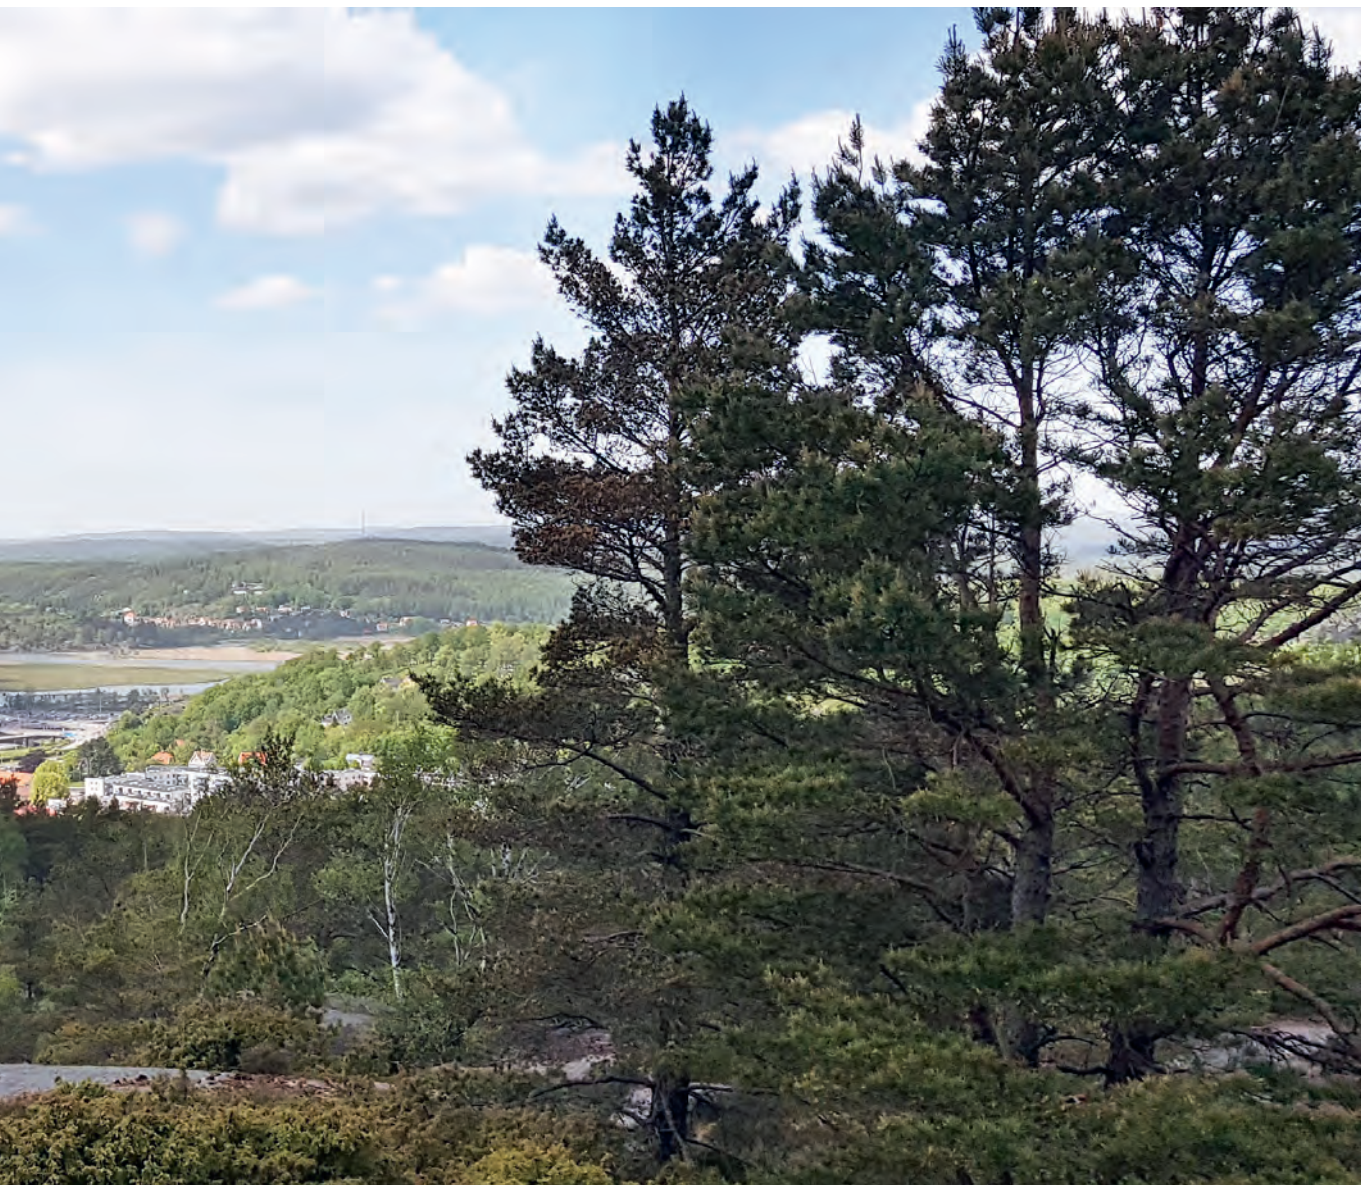
◀ På inmätning av vallarna vid Skårdals skans framträder stjärnformen väldigt tydligt. Skansen var en fyruddig stjärnskans vilken uppfördes av Danmark-Norge under Hannibalsfejden 1644–1645 och under krigets gång kämpade de svenska och de dansk-norska styrkorna om att behärska skansen.

*Digital surveying of the earthworks at Skårdal Fort shows the star shape distinctly. The fort was a star-shaped fort with four bastions, constructed by Denmark/Norway during the Hannibal Feud in 1644–1645. Throughout the course of the war, the Swedish and Danish/Norwegian forces fought for the command of the fort.*

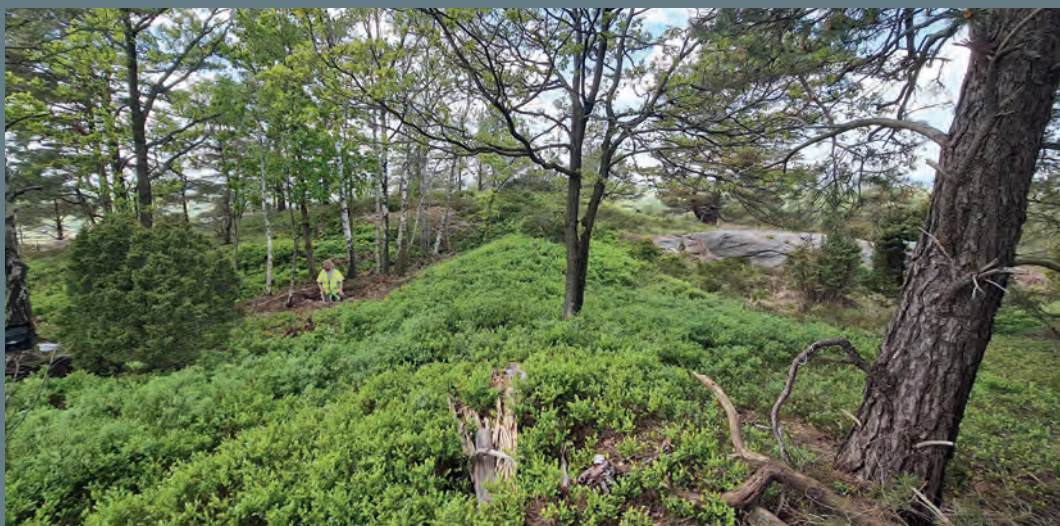
▲ Skansen består idag huvudsakligen av tydliga vallar. Vid byggnationen drog man nytta av platsens bergstopografi för att på ett mindre arbetskrävande sätt få till vallarnas form. Vallarna är idag eroderade och var sannolikt mycket brantare när det begav sig och möjligen försedda med palissad.

*The fort now mainly consists of distinctly seen earthworks. The builders of the fort took advantage of the rocky topography to save labour when constructing the earthworks, which are now eroded. They were probably much steeper at the time of use, and possibly reinforced by a palisade.*

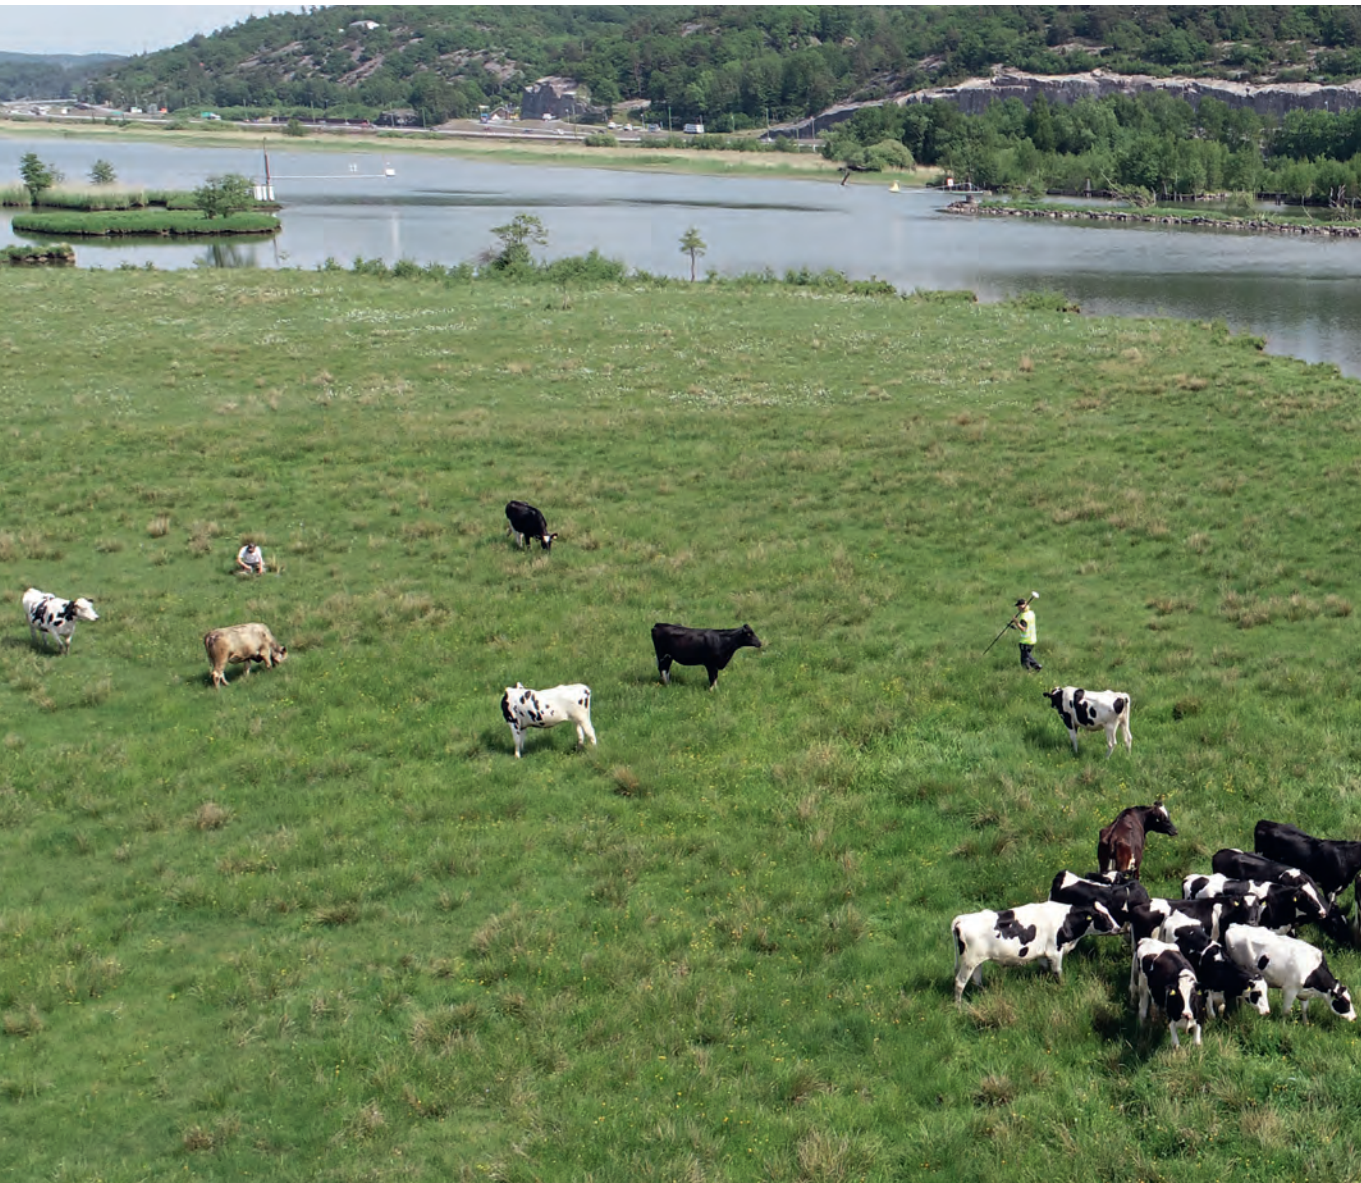
Fiskarholmens redutt var en fyrkantig skansanläggning på nordöstra Hisingens spets. Skansen bestod av en uppkastad vall med en mindre grav utanför. Innanför vallen stod sannolikt ett blockhus.

*Fiskarholmen Redoubt was a square stronghold situated on the north-eastern point of Hisingen. The stronghold consisted of earthworks with a trench on the outer side. A blockhouse probably stood inside the earthworks.*

finns utmärkt på samtida kartor och beskrivs i skriftliga källor. Lämningen ligger på en låg, flack och sank holme på Hisingens nordöstra spets som idag är betesmark. Det som finns kvar idag är en kvadratisk låg vall med 19 meter långa sidor, som omges av en igenslammad 4 meter bred grav. Skansen höjer sig något över den omgivande mycket flacka terrängen och framträder därmed relativt tydligt i landskapet. Skansen utgjorde den västra delen av ett sänkverk som anlades tvärs över Göta älv. Idag finns

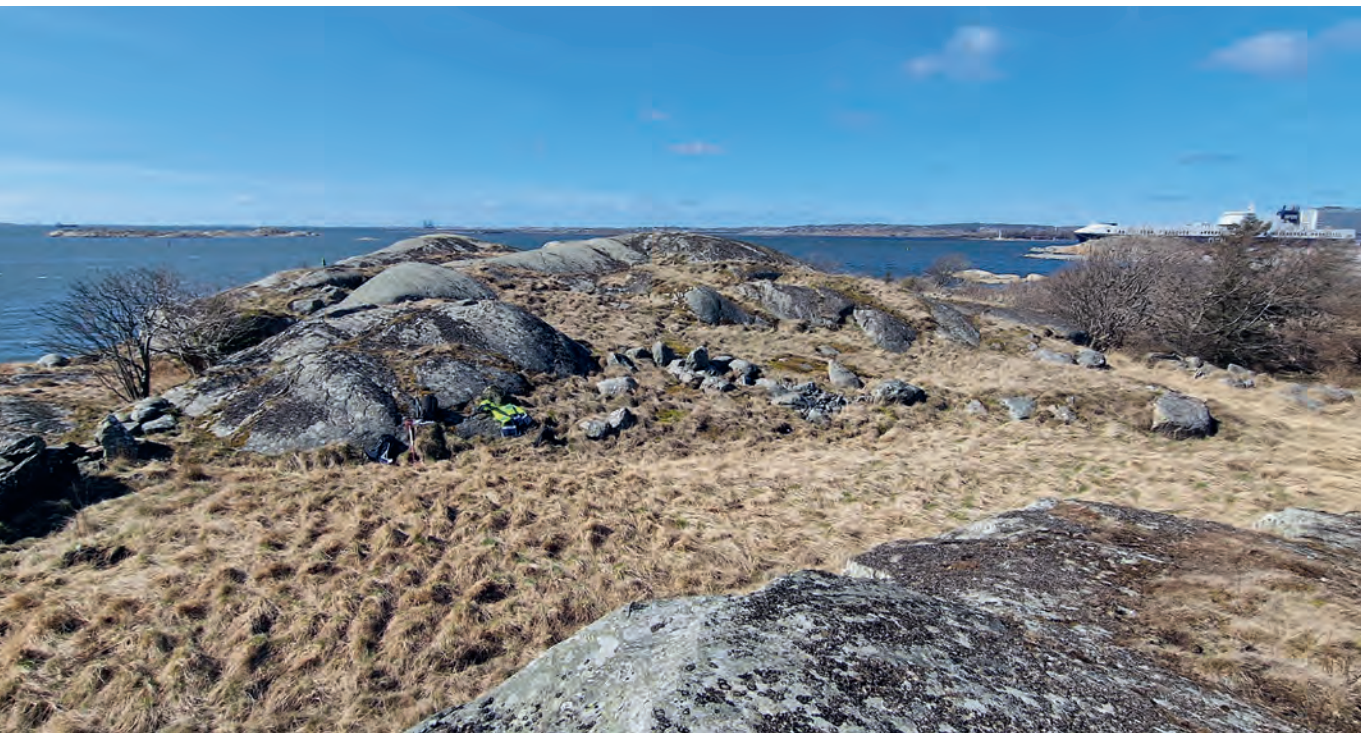
▲ På kartan från 1680 syns Nya Älvsborg till höger samt Stora Aspholmen med uppförda befästningar till vänster. Mitt på den högsta punkten syns den beskrivna tenaljen markerad med O. Invid strandkanten i väster syns försvarsvallen, markerad med P. On the map from 1680, the fortress Nya Älvsborg can be seen to the right, and the island of Stora Aspholmen with its fortifications to the left. Centrally on the highest point the described tenaille is marked by an O. The fortification earthwork is visible on the shoreline to the west, marked by a P.

Befästningarna består av en vällanläggning samt en topografiskt anpassad befästning benämnd tenalj. Vallen ligger invid öns västra strand och tenaljen ligger på högsta höjden på öns centrala del. I historieskrivningen är befästningslämningarna på ön tämligen okända men exempelvis vid Tordenskiölds anfall mot Nya Älvsborg 1719 så blev Aspholmarna uppställningsplats för danska mörsar-batterier. I Krigsarkivet finns några kartor som

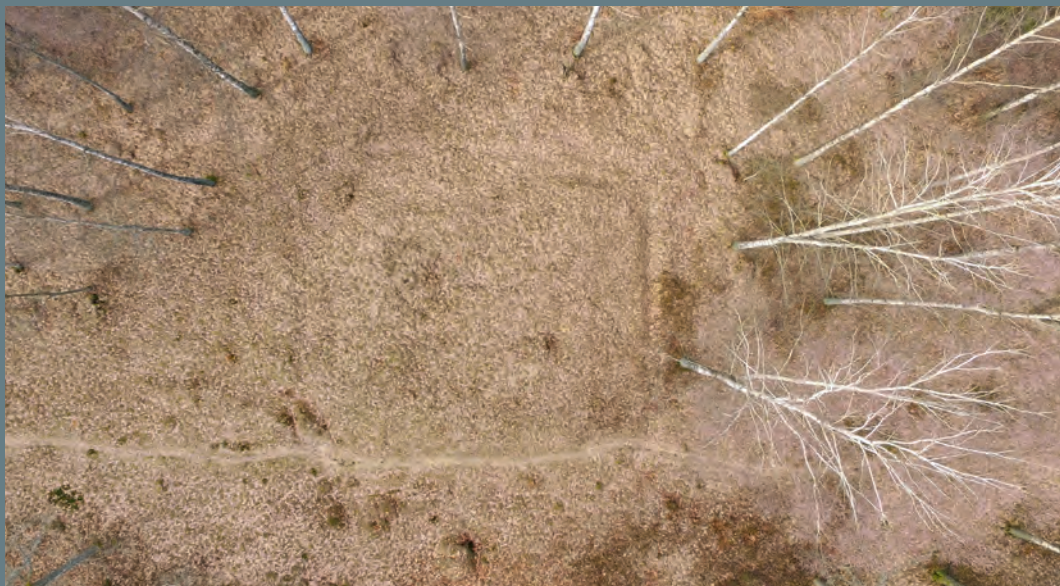
▲ Vallens lagerföjd dokumenteras vid Ellesbo härlägers norra sida. Den större vallen har en mindre yttre vall. Sannolikt har härlägrets skydd bestått av en palissad i anslutning till vallen. Mitt på vallens bevarade sträckning finns en utåtgående kvadratisk vallanläggning i vilken det möjligen funnits ett utskjutande torn.

*The earthworks on the northern side of Ellesbo military camp. A smaller bank runs along the outer side of the larger bank. Probably, a palisade extended along the banks for defence of the military camp. In the middle of the remaining part of the bank, there was an external square earthwork construction, where there might have been an external tower.*

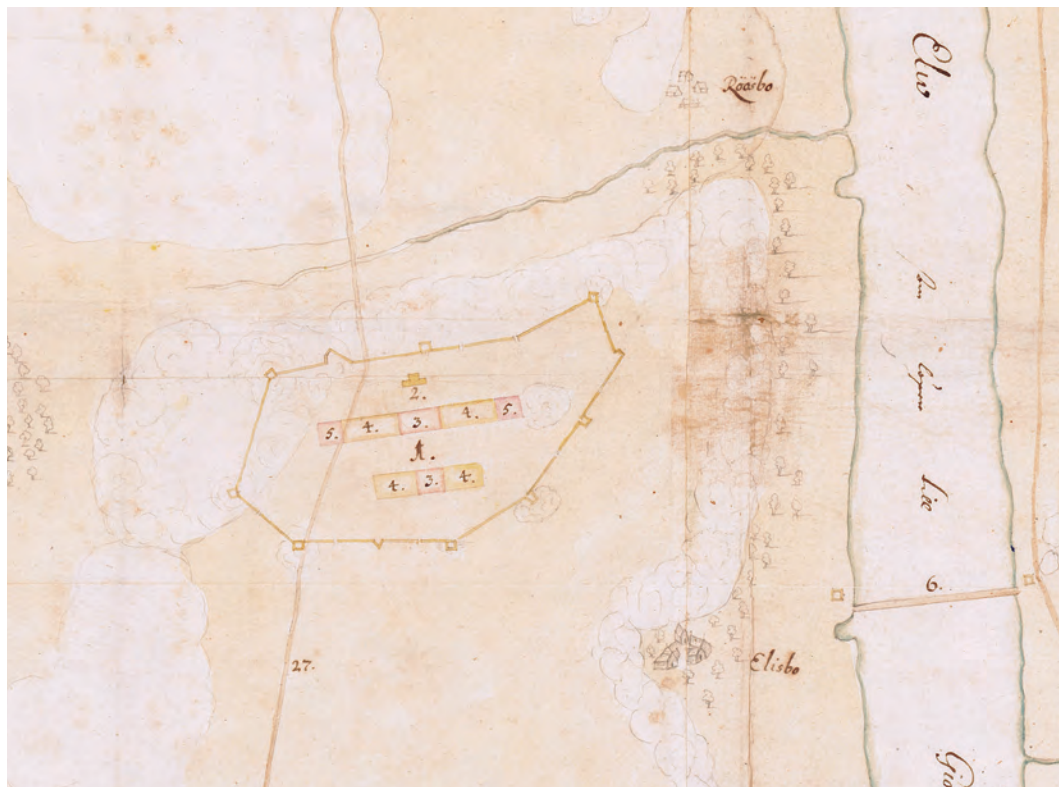
▲ Utsnitt ur karta från 1600-talet som avbildar händelser i Augusti 1645, bland annat Ellesbo härläger. Den bevarade delen av vallen motsvarar härlägers övre del. De kvadratiska markeringarna längs vallen motsvarar förmodade tornanläggningar.

*Section of a seventeenth century map showing events in August 1645 at Ellesbo military camp and other places. Remaining parts of the earthwork correspond to the upper part of the military camp on the map. The square markings along the bank correspond to probable towers.*

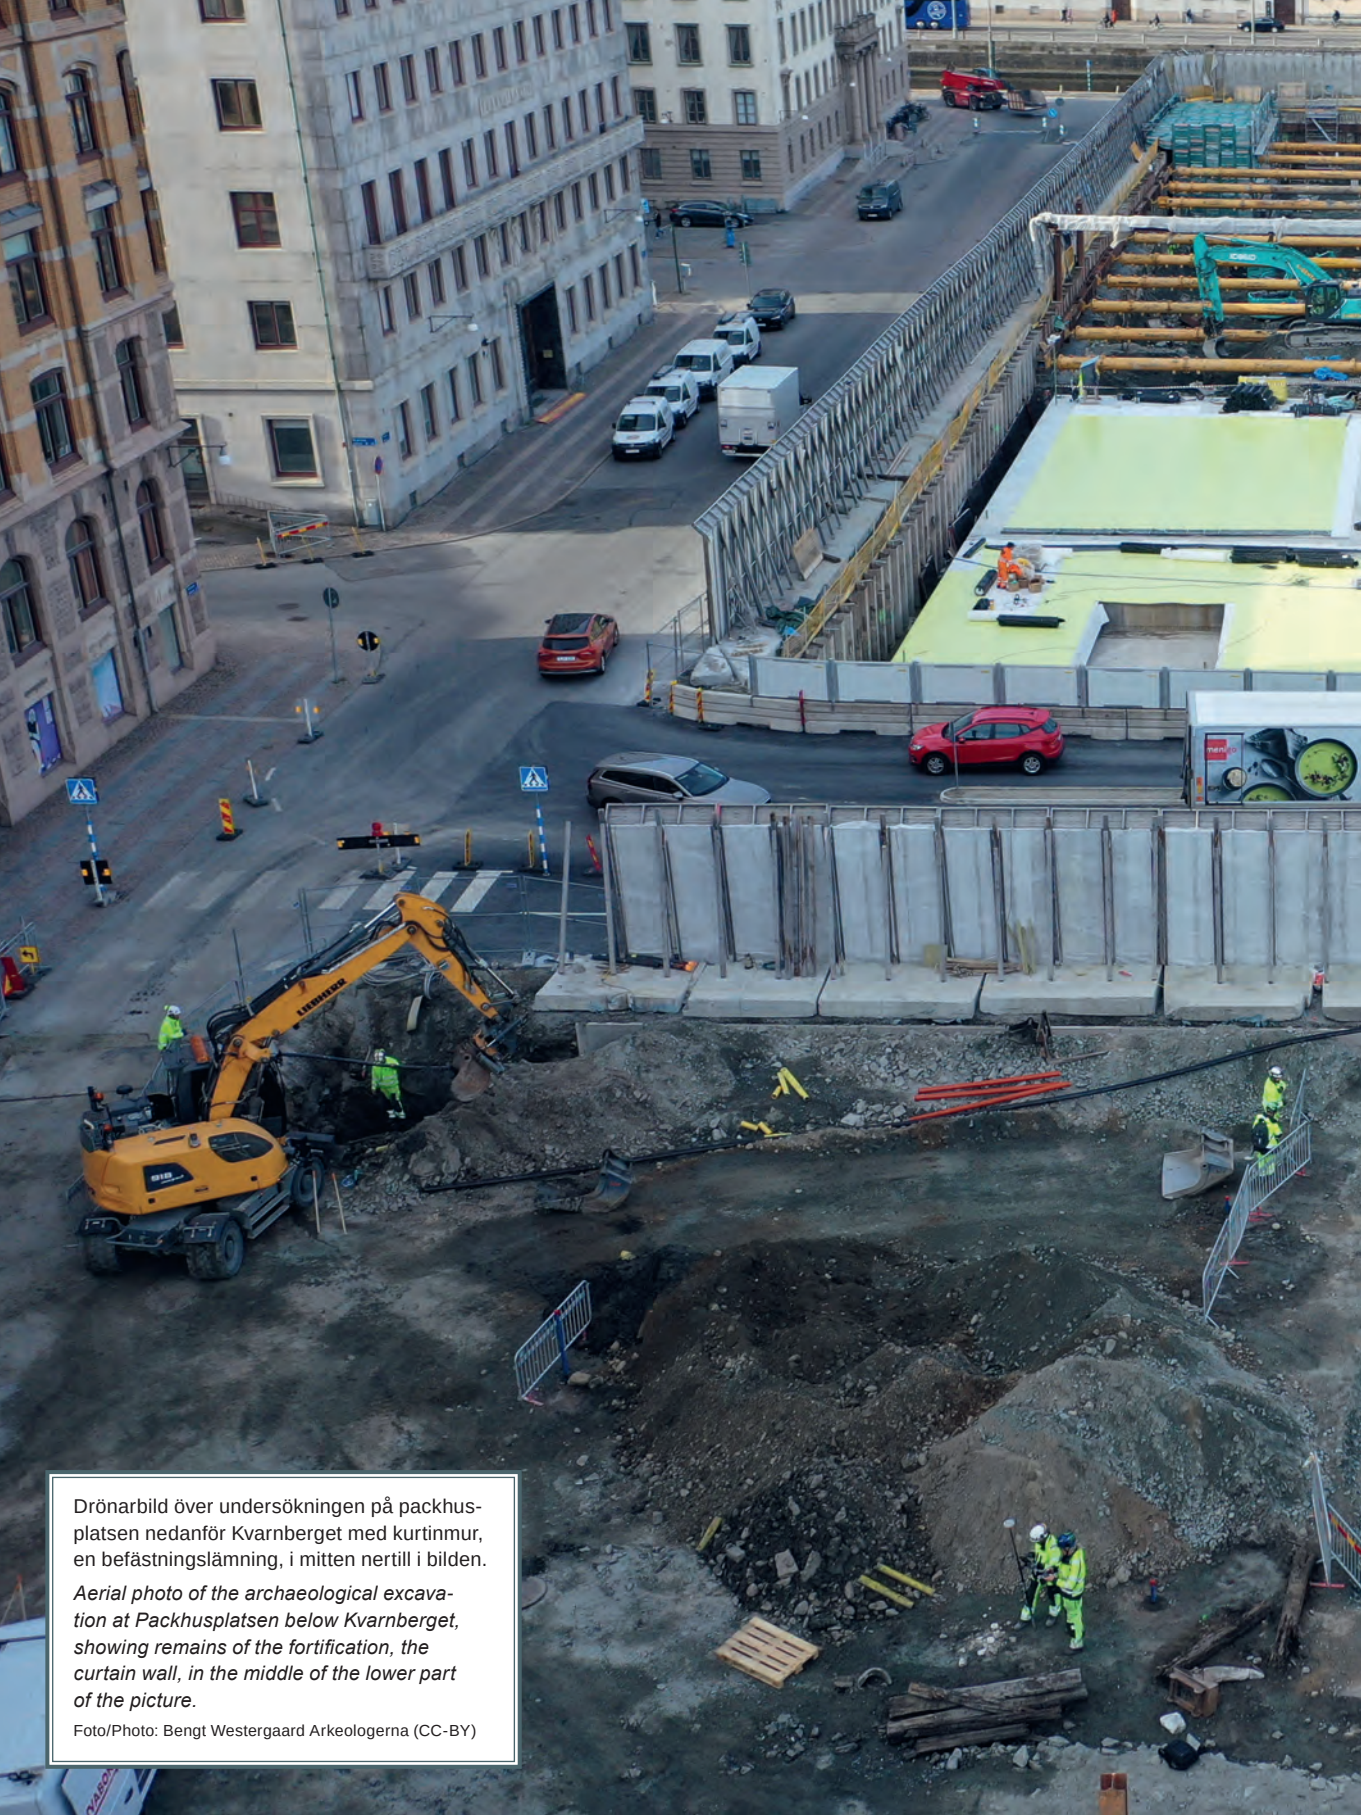
Drönbild över undersökningen på packhusplatsen nedanför Kvarnberget med kurtinmur, en befästningslämning, i mitten nertill i bilden.

*Aerial photo of the archaeological excavation at Packhusplatsen below Kvarnberget, showing remains of the fortification, the curtain wall, in the middle of the lower part of the picture.*
