ARKEOLOGISK UTREDNING

# Trädgårdsarkeologi i engelska parken i Riddersvik

Stockholms län, Stockholms stad, Järfälla socken,  
Riddersvik

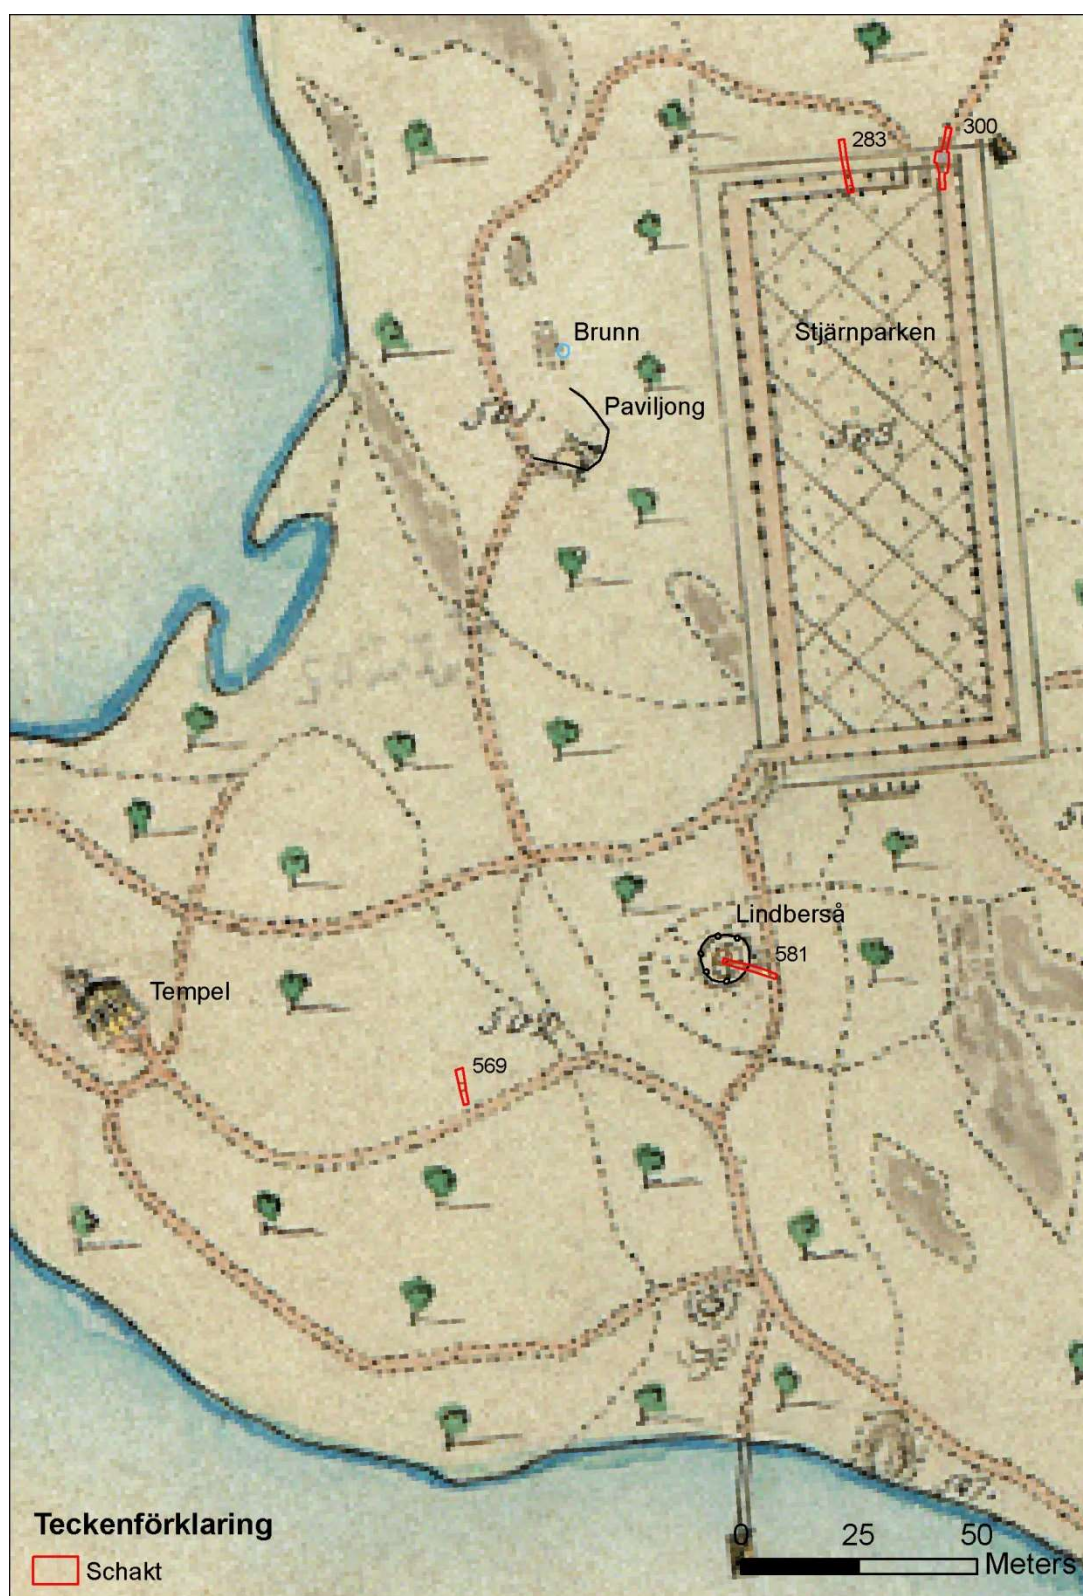
Figur 5. Utsnitt ur den äldsta kartan över parken från 1843. På kartan är utredningsschakten markerade. Även den inmätta lindbersån, brunnen och platsen för "paviljongen" har markerats på kartan.

Vid undersökningen tog vi upp fyra schakt (O283, 300, 569, 581), med en sammanlagd yta på knappt 60 m<sup>2</sup> (figur 5). Med hjälp av grävmaskin schaktade vi ner till bevarade lämningar, som överlag låg förhållandevis nära dagens markyta, på ett djup av omkring 0,2 meter.

På kartan från 1843 är lindbersån markerad med dubbla cirkclar med ett kors i mitten. Endast en av gångarna leder fram till den östra sidan av bersån. Samma gång leder sedan vidare norrut till Stjärnparken (figur 5).

I uppdraget ingick även att försöka lokalisera platsen ”paviljongen” på kartan från 1843. Utgångspunkt för lokaliseringen var dels den äldre kartans markering och dels terrängelement såsom berg i dagen kring denna. Dessutom användes yngre kartor som rektifierats mot den äldre kartan för att identifiera läget. Platsen som vi bedömde som ”paviljongens” mättes in med totalstation (se figur 5).

Vid området finns även en cirkelformad stensatt anläggning, på motsatt sida av dagens gång (se figur 5). Anläggningen, som var 2,7x2,5 meter i diameter, var uppbyggd av runda naturstenar och ska med stor sannolikhet tolkas som en brunn (A541). Vid provstickning med geologkäpp fanns ett tomrum i mitten. Det är givetvis omöjligt att datera brunnen utan undersökning men det är fullt möjligt att den har ingått i parkanläggningen. Stensatta brunnar var den vanligaste brunnstypen under den period som parken anlades.

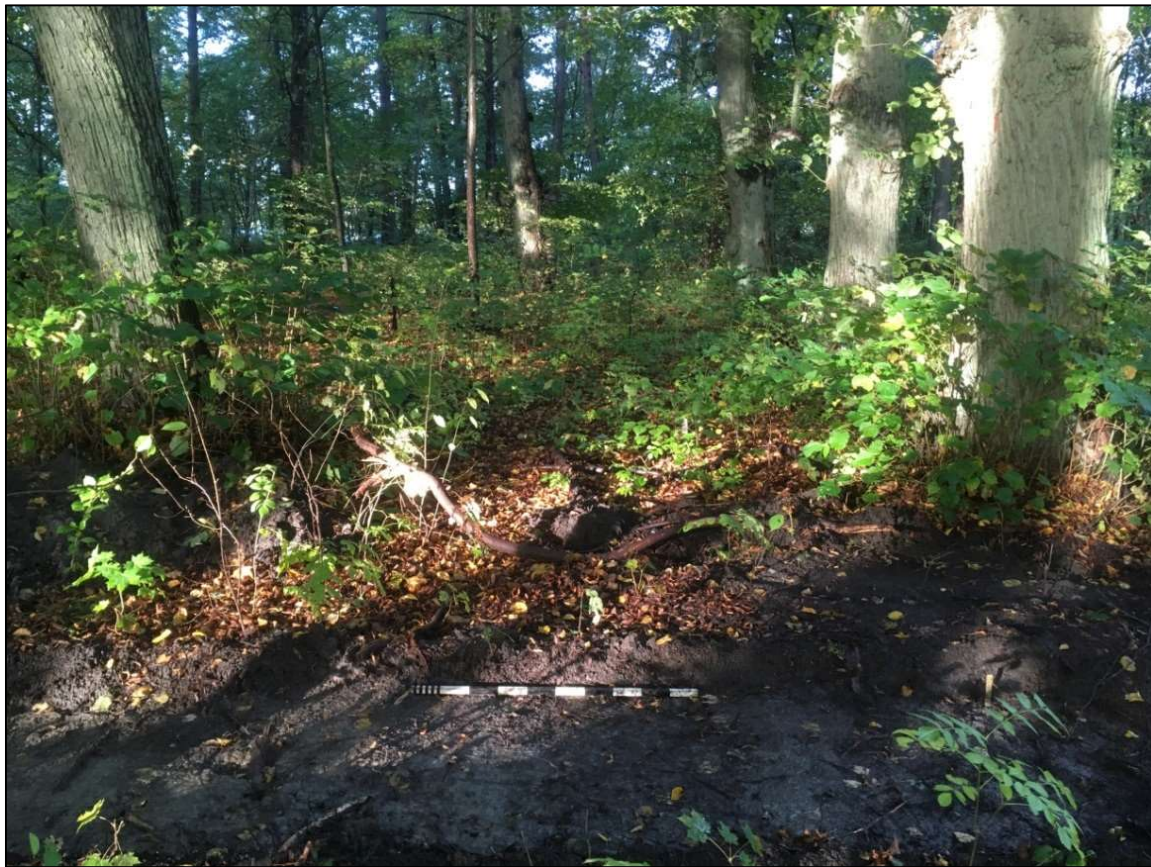
*Figur 7. Den norra gången i Stjärnparken. Foto: Arkeologerna, SHMM.*

Gångarna har lagts ut direkt på den naturliga sanden, som har planats ut inför anläggandet. De har haft en plan överyta och belagts med ett upp till 0,10 meter tjockt lager med lera. På och i leran fanns ett lager med grått naturgrus (se figur 8). Denna typ av beläggning har troligen vältats, för skapa en hårdgjord yta. Liknande gångar med lera som underlag finns bland annat på Gunnebo slott i Mölndal (muntlig uppgift Joakim Seiler). Även i den mer närbelägna Hagaparken finns liknande hårt packat material på de bredare körvägarna (Olausson 1993:292ff).

Båda schakten drogs norr om den nordligaste trädraden, i syfte att lokalisera eventuella hägnader. Det fanns inte några spår efter hägnader i schakten. I det västra schaktet, och vidare västerut, sluttade den ursprungliga topografin så kraftigt mot norr utanför den nordligaste trädraden att det inte riktigt fanns någon lämplig plats att uppföra en hägnad. Möjligen kan man trots detta tänka sig att det har funnits en enklare hägnad direkt utanför den yttersta trädraden. Denna kan ha varit en enklare hankärdesgård eller ett plank i trä, som inte har lämnat några arkeologiska spår.

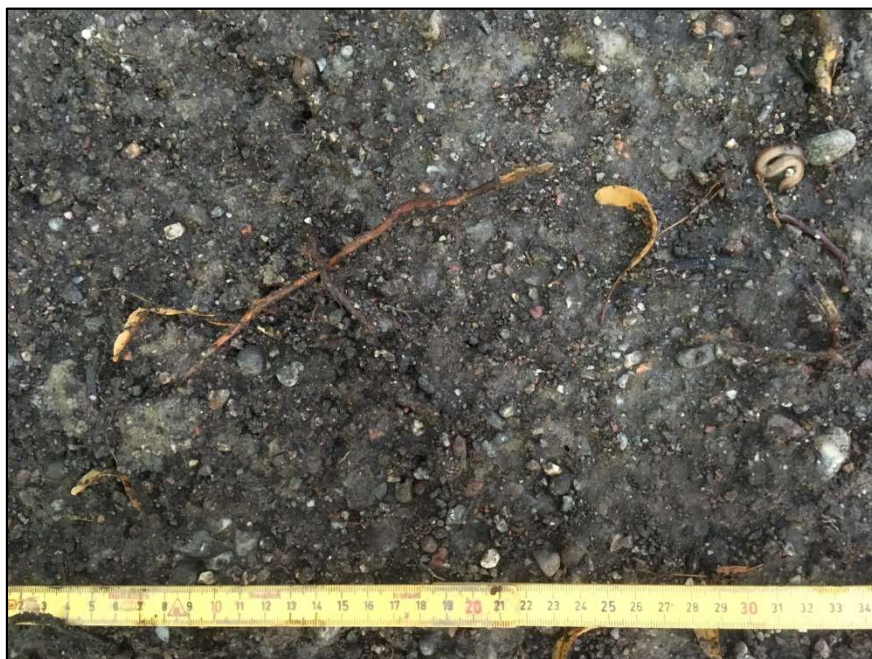
*Figur 8. Gångarna i Stjärnparken var belagda med lera och naturgrus. Foto: Arkeologerna, SHMM.*

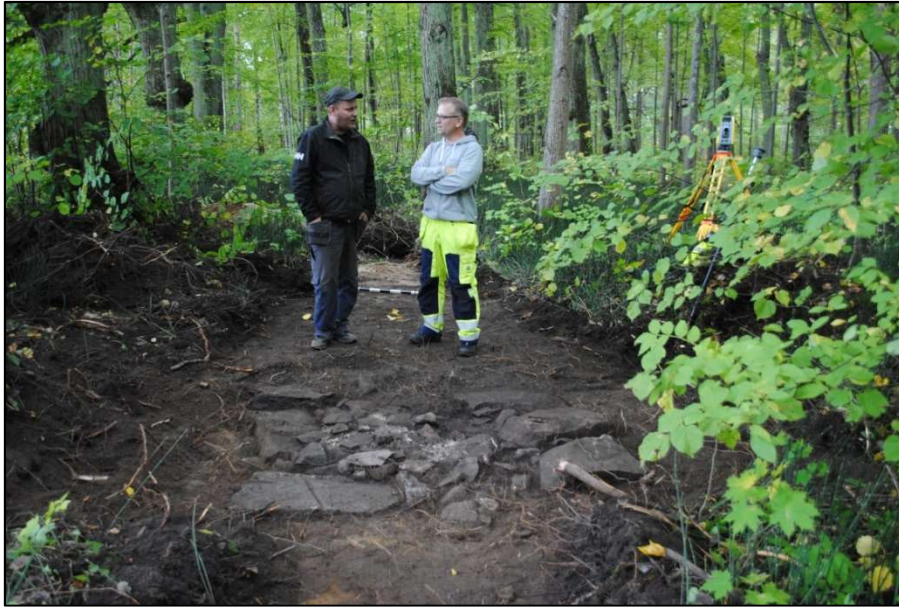
*Figur 9. Christopher Larsson och Pär Karlsson diskuterar stenfundamentets funktion. Bilden är tagen från norr. Foto: Arkeologerna, SHMM.*

I det östra schaktet fanns ett kvadratisk, kraftigt, stenfundament (A394), placerat i förlängningen av den långa nord-sydliga gången, utanför den nordligaste trädraden. Fundamentet var knappt 1,7x1,7 meter stort och uppbyggt av stora, kluvna stenar som tillsammans bildade en relativt plan yta. I mitten fanns mindre skivor av röd sandsten (A362), som fogats samman med kalkbruk. Fundamentet låg norr om gångarna, i direkt anslutning till leran. Även på fundamentet fanns fläckar med lera, vilket ytterligare förstärker det tidsmässiga sambandet mellan fundamentet och gångarna.

Stenfundamentet var stort och kraftigt och bör ha burit upp något relativt tungt, men av detta fanns det inget kvar på platsen. Med tanke på den kvadratiske formen och på placeringen, så är det en rimlig tolkning att det har stått ett postament eller en piedestal på fundamentet. Vad som sedan i sin tur har placerats på detta får bli en öppen fråga. En ledtråd till vad som har använts som utsmyckning i parken finns i bouppteckningen från 1820, efter Erik Ruuth som ägde Riddersvik fram till dess. Under rubriken "Orangeriet och under trädgårdsmästarens vård" anges att det finns en Venusbild av marmor och ett par vita marmorkrutor på sandstensfot (ArkivDigital). Det är rimligt att tänka sig någon liknande utsmyckning i Stjärnparken, placerad på ett sådant sätt att den var väl synlig redan i den södra delen av den 120 meter långa gången.

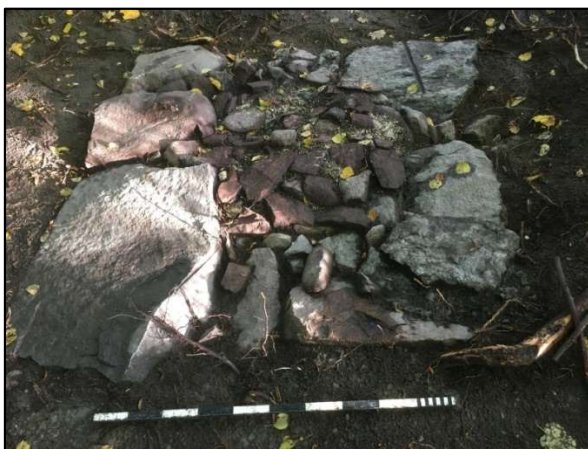
*Figur 10. Stenfundamentet från söder. Foto: Arkeologerna, SHMM.*

Utanför gången, i parkens nordöstra hörn, undersöktes ett 1,7x1,7 meter stort, kraftigt stenfundament. Vår tolkning är att det har fungerat som fundament till en kvadratisk piedestal eller till ett postament. Vad som i sin tur har stått på detta går inte att svara på. Men i Erik Ruuths bouppteckning från 1820, omnämns vita marmorkrutor på fot och en Venusstaty. Möjligen har några av dem, eller något liknande, stått i parkens hörn och då varit väl synligt i den 120 meter långa gången som ledde fram hit.

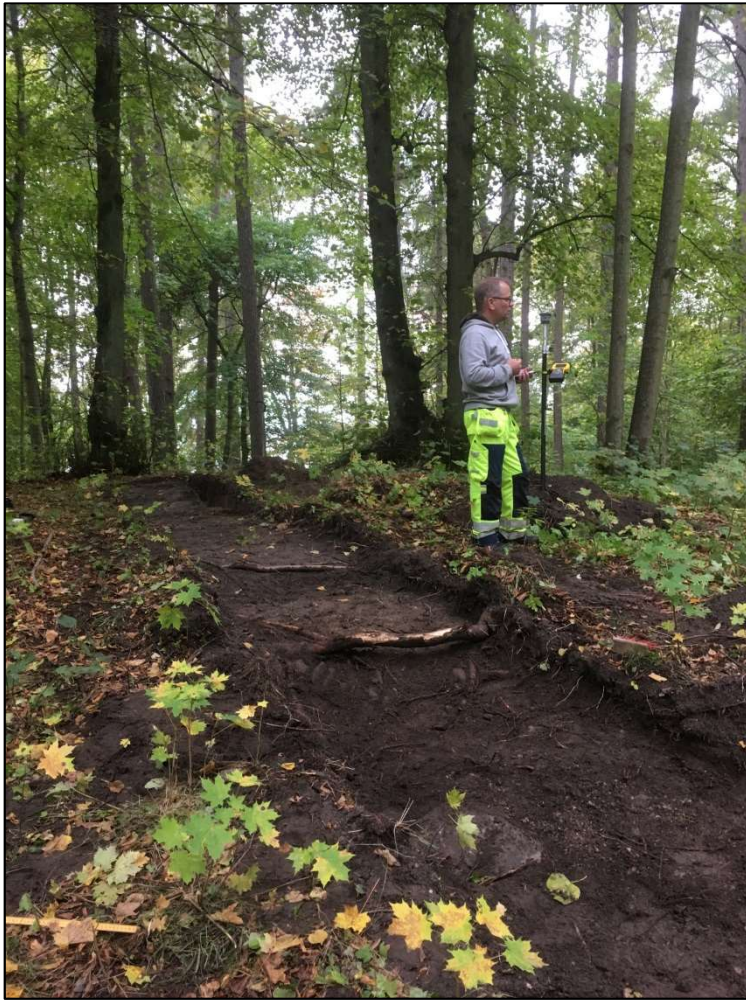
*Figur 12. Undersökning och inmätning av lindbersån. De två nivåerna med beläggningar av lera syns bortom de kraftiga rötterna. Den lägre nivån med lera kantas av mindre stenar. På bersåns plana överyta finns en 3x3 meter stor förhöjning. Foto: Arkeologerna, SHMM.*

Bersån har ursprungligen haft en beläggning av gul lera, i två olika nivåer, där den ena har funnits innanför lindarna och den andra utanför (A603, A625). Den översta beläggningen med lera, upp till 0,05 meter tjock, har troligen hållits på plats med trä (A614) medan den nedre har kantats av mindre stenar (A640). Detta innebär att även om nivåskillnaden mellan de två nivåerna med lera har varit ganska liten, upp till 0,20 meter, men bör de ursprungligen ha upplevts som en flack terrassering. Idag syns inte denna uppbyggnad i markytan på den östra sidan av bersån, den är däremot tydligare på den västra sidan.

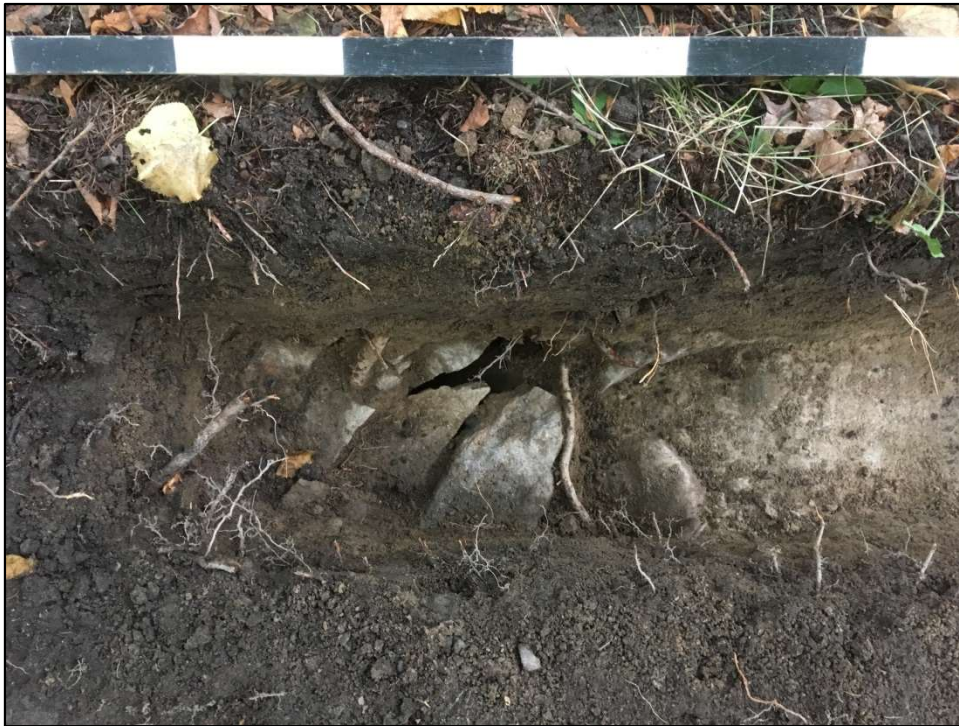
*Figur 13. Undersökning av den runda förhöjningen i bersåns mitt. Under denna fanns en stenfylld grop. Foto: Arkeologerna, SHMM.*

Undersökningen visade att den runda förhöjningen i bersåns mitt, i stort sett endast bestod av humusblandad sand och att den är sekundär i förhållande till när bersån anlades. Trots att materialet i rundeln inte är så fördelaktigt för de flesta växter, ska den troligen tolkas som en senare uppförd upphöjd planteringsbädd.

I västra delen av schaktet fanns en stenfylld grop (A599), som anslöt till lerlagret. Det finns alltså ett tidsmässigt samband mellan dessa. Gropen var inte centralt placerad i bersån men på grund av att undersökningen var så begränsad går det varken att uttala sig om gropens utbredning eller funktion.

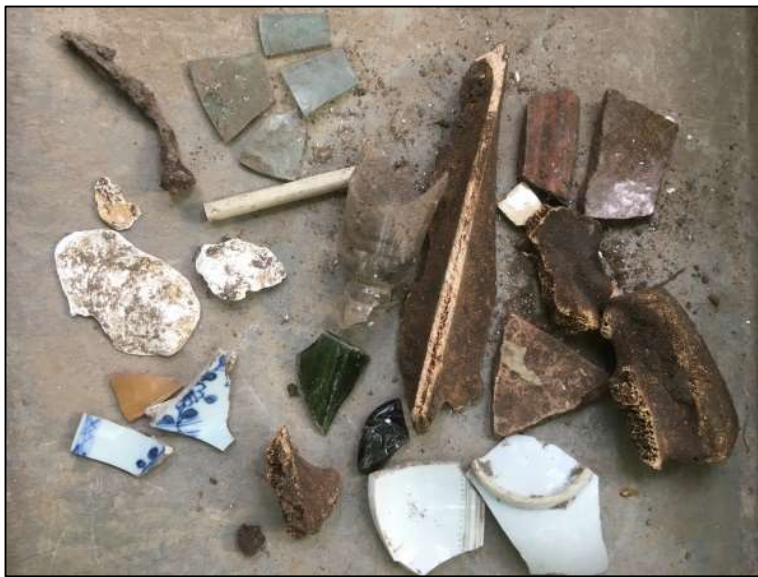
*Figur 14. Föremål från lindbersån. Tekopparna i porslin är importerade från Kina. Det blåvita är tillverkat 1740-1750 och det vita med guldkant är från 1780-1790. På bilden syns även ett vinglas, skaft till en kritpipa, ostronskal, buteljglas med mera. Foto: Arkeologerna, SHMM.*

I schaktet i bersån fanns en rad olika föremål som kan dateras till decennierna kring sekelskiftet 1800. Föremålen, som ska ses som avfall från måltider i bersån, var tydligt koncentrerade till den nedre nivån av bersån samt utanför den yttersta stenkanten. Det fanns inga föremål innanför lindarna. Sammansättningen av föremål påminner exempelvis om dem från en samtida gästgivargård i Motala, som vi nyligen undersökt (Stibéus i manus). I materialet finns tydlig koppling till mat och dryck; vinglas, tekoppar i kinesiskt porslin, glasbuteljer, ostronskal och annat matavfall. Uppenbarligen har lindbersån använts av Riddersviks ägare för festliga tillfällen kring sekelskiftet 1800.

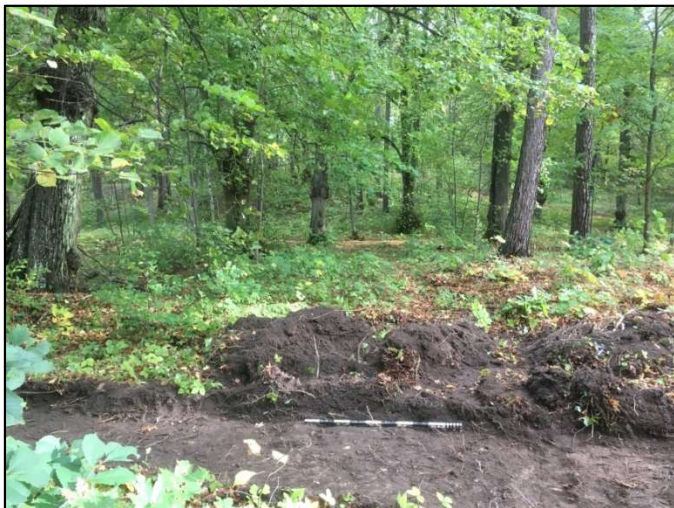
*Figur 15. Gången från templet mot lindbersån från väster.  
Foto: Arkeologerna, SHMM.*

Vid utredningen togs ett schakt upp i rät vinkel i förhållande till lindarna, i syfte att undersöka om det fanns en äldre gång under mark. Ungefär 3,40 meter söder om lindarna fanns spår efter en äldre gång. Den var, liksom de i Stjärnparken, belagd med gul lera, med fläckar av grus och enstaka mindre stenar. Gångens plana övre yta låg cirka 0,2 meter under dagens markyta. Den var cirka

1,8 meter bred och den upp till 0,08 meter tjocka leran var anlagd i stort sett direkt på den naturliga moränen. I jämförelse med gångarna i Stjärnparken var den betydligt smalare, vilket visar att den har använts som en promenadväg till och från platsen vid templet.

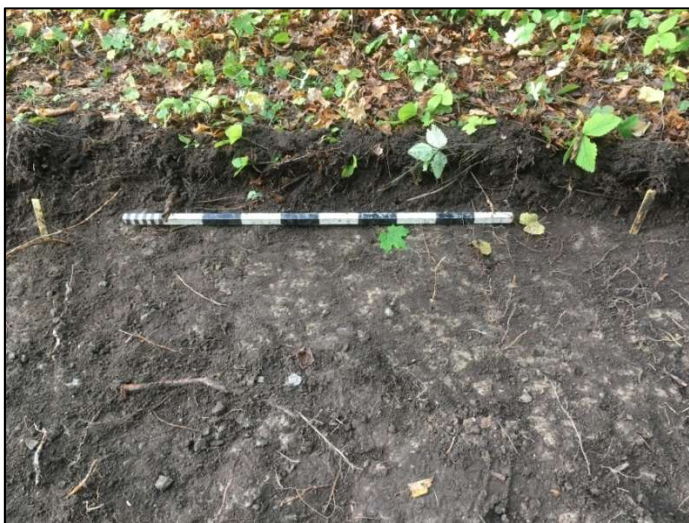
*Figur 16. Gången, som var 1,8 meter bred, var belagd med gul lera och småsten. Foto: Arkeologerna, SHMM.*
