# Trädgårdsarkeologi i Frisens park

Arkeologisk utredning på Djurgården i Stockholm

PM Arkeologerna 2021:3

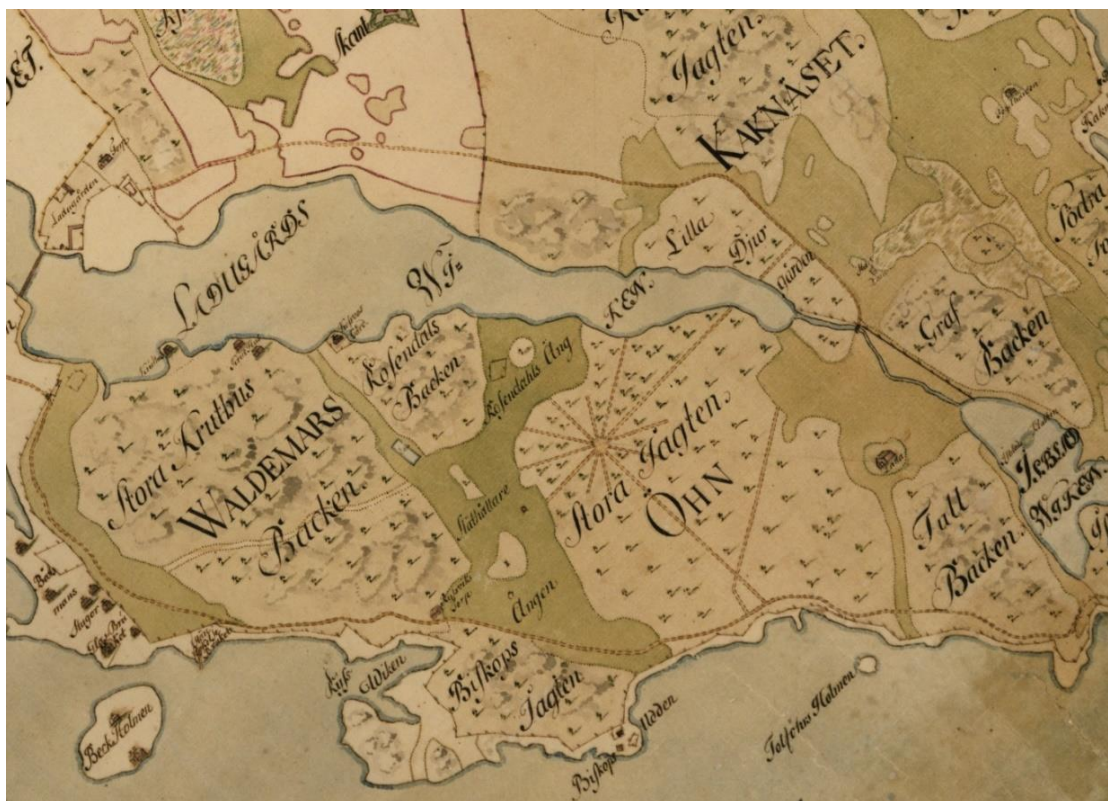
*Figur 3 Utsnitt ur en karta över Djurgården från år 1696, renoverad år 1779. I stort sett hela Djurgården omgavs då av ett två meter högt plank och användes som kunglig jaktpark. Frisens park anlades senare inom det området som benämndes Biskops Jakten, i södra delen av kartan. På kartan syns jaktstjärnan på Stora Jakten och nordväst om denna Rosendals äng. Lantmäteristyrelsens arkiv, Djurgårdskartor.*

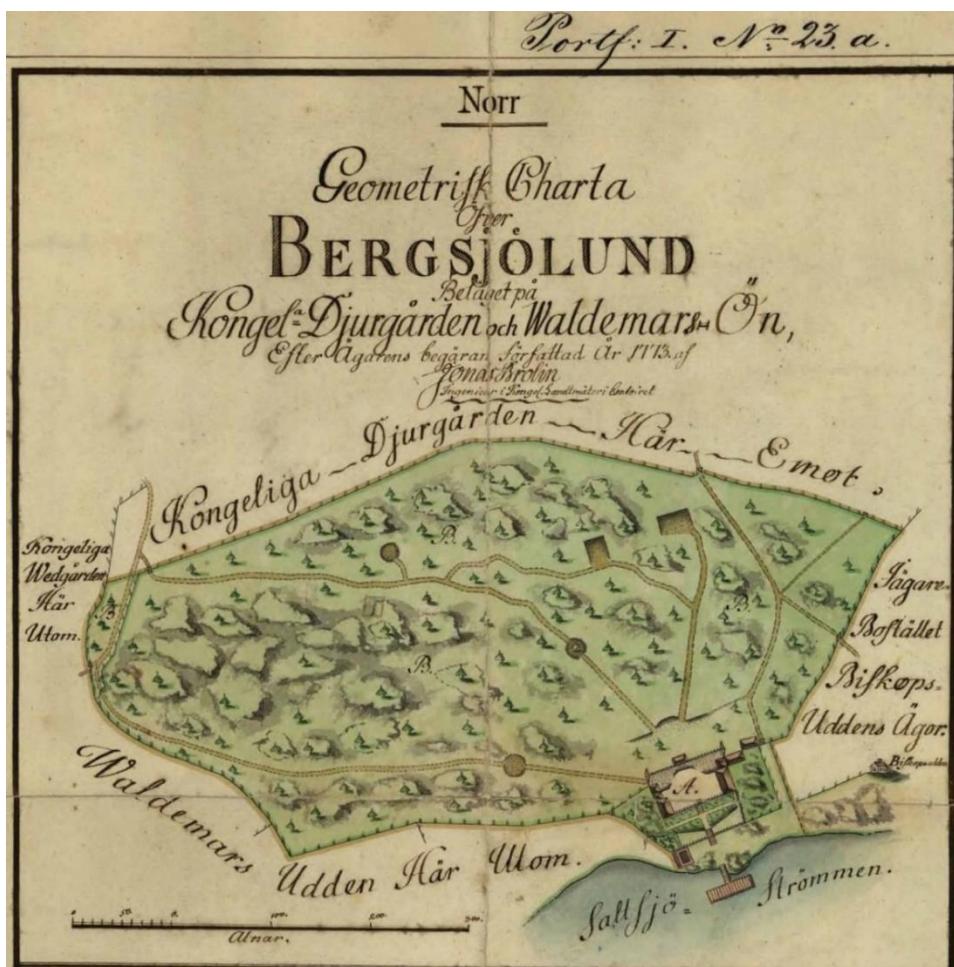
Figur 4 Utsnitt ur karta över Bergsjölund från år 1773, när Isak Kierman ägde egendomen. Lantmäteristyrelsens arkiv. Djurgårdskartor.

Den drygt 10 hektar stora parken var enkelt utformad med vägar, som utgick från gårdsbebyggelsen och sedan ledde vidare ut ur parken. I östra delen av parken fanns tre runda och två rektangulära platsbildningar. I Brolins beskrivning anges att det fanns ekar, björkar, aspar och hasselbuskar i parken samt "vägar jämte parterrer och jordvallar för promenader, med mycken kostnad anlagte".

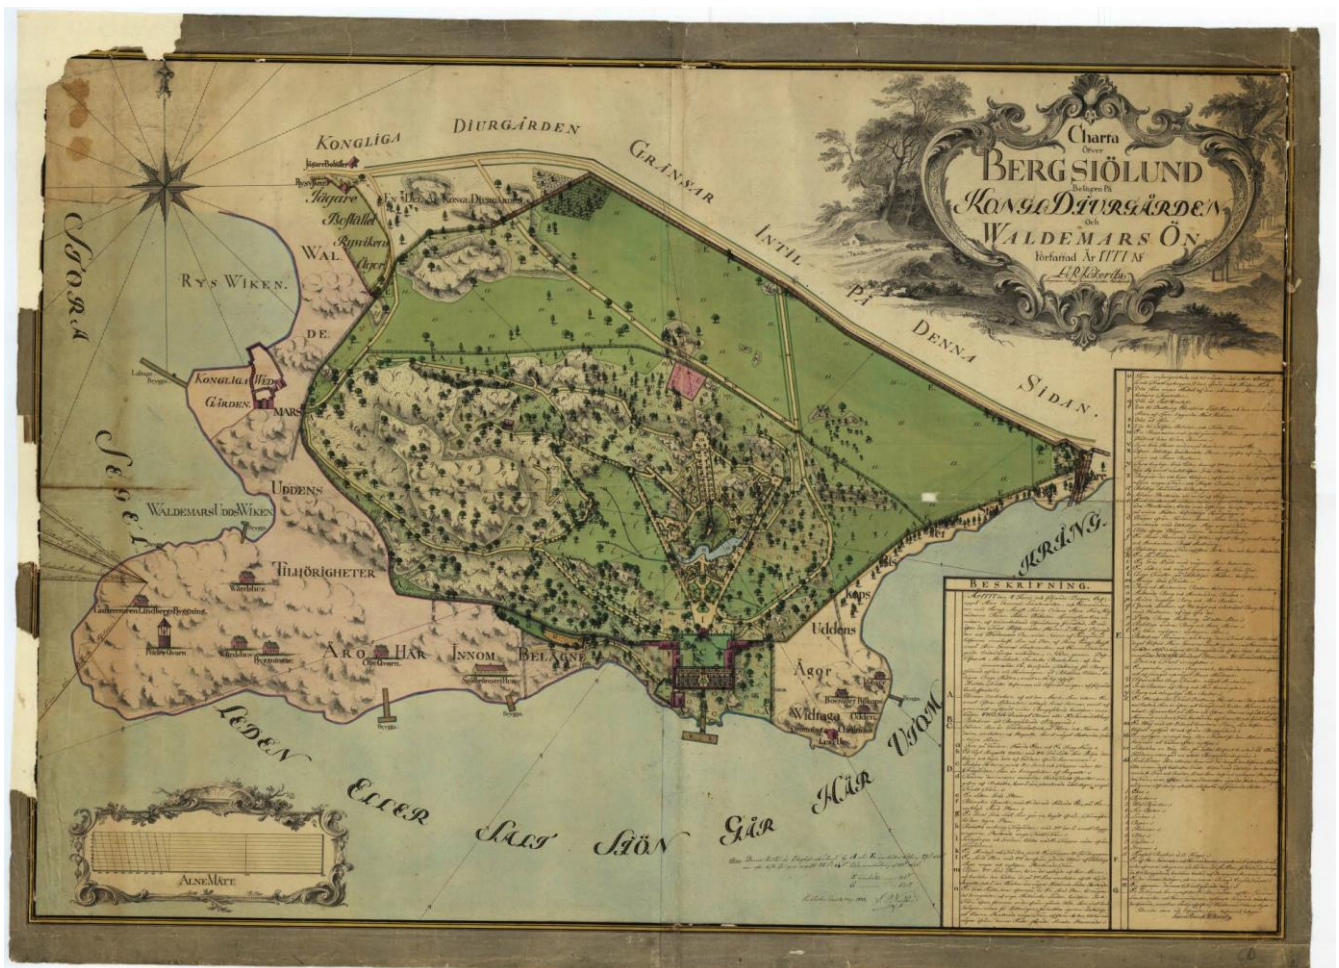
Figur 5 Karta över Bergsjölund från år 1777 egendomen ägdes då av Jakob Magnus von Sprengporten. Lantmäteristyrelsens arkiv, Djurgårdskartor.

Av kartan framgår det att grundstrukturerna från den äldre parken har behållits men att ett stort antal nya gångvägar har lagts till, vilket skapat nya rörelsemönster och siktlinjer. Även nya platsbildningar har tillkommit, medan andra har försvunnit. I den nya centralaxeln, i nord-sydlig riktning framför byggnaderna, har bland annat en damm, boskéer och alléer anlagts.

I kartans text anges vilka träd som då fanns i parken: Ek, björk, surapel, lind, asp, rönn, al, tall, gran, hassel och hägg. Av texten framgår det också att parken var under uppbyggnad när den karterades, bland annat nämns nyplanterade träd och planteringar som då inte var färdigställda.

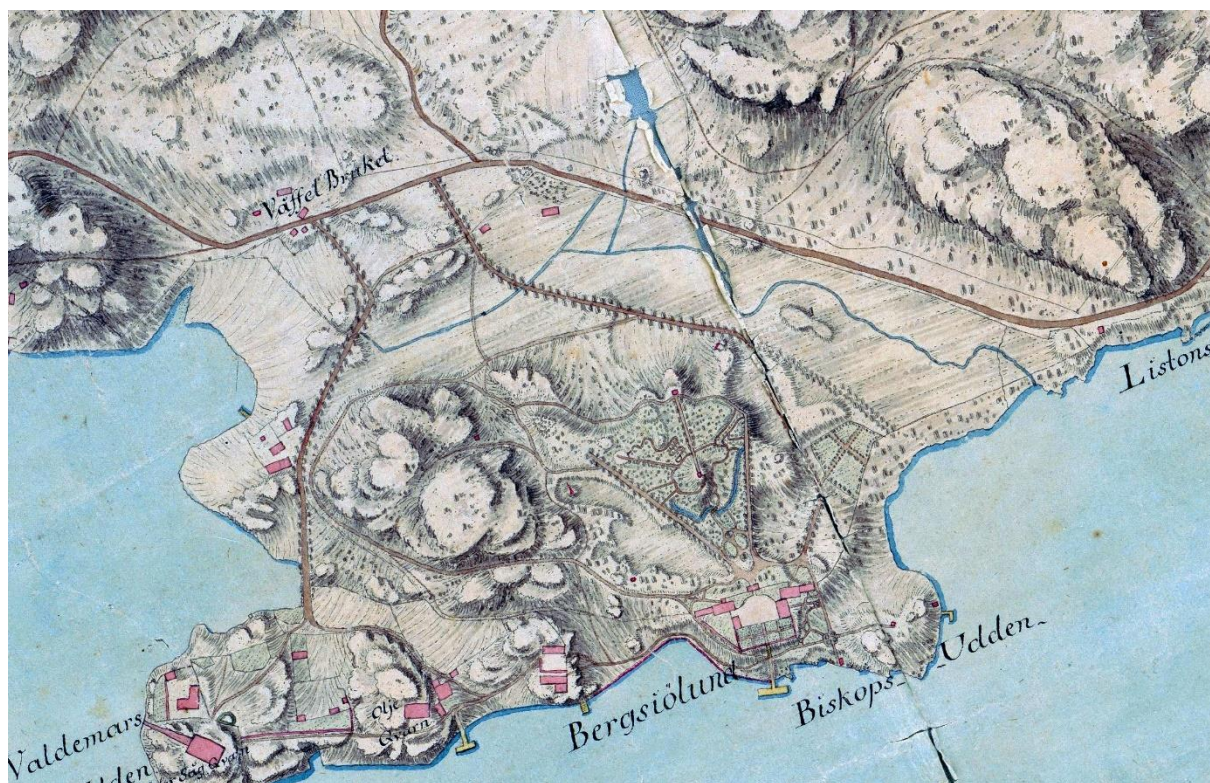
Figur 6 Utsnitt av karta över Frisens park från år 1794, när grosshandlaren Carl Magnus Fris ägde egendomen. Lantmäteristyrelsens arkiv, Djurgårdskartor.

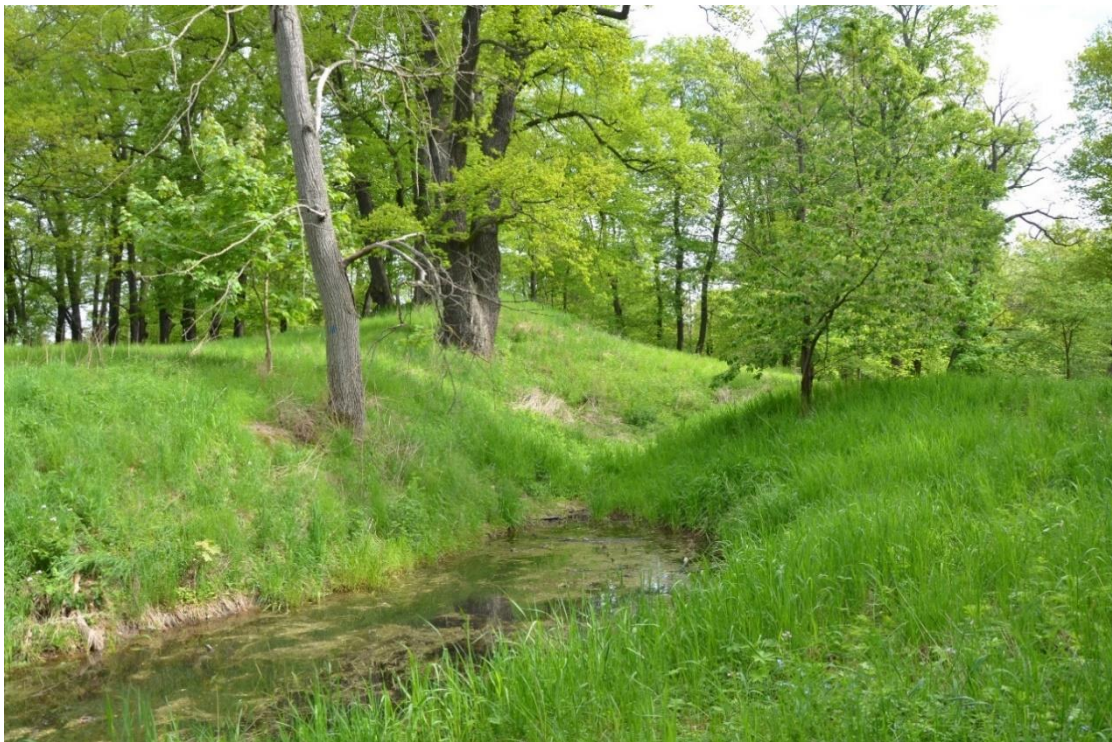
*Figur 7 Västra partiet av dammen var delvis vattenfylld vid utredningen. I bakgrunden skimtar utsiktsplatsen, som anlagts i ett naturligt höjdläge. Foto från väster: Karin Lindeblad, Arkeologerna.*

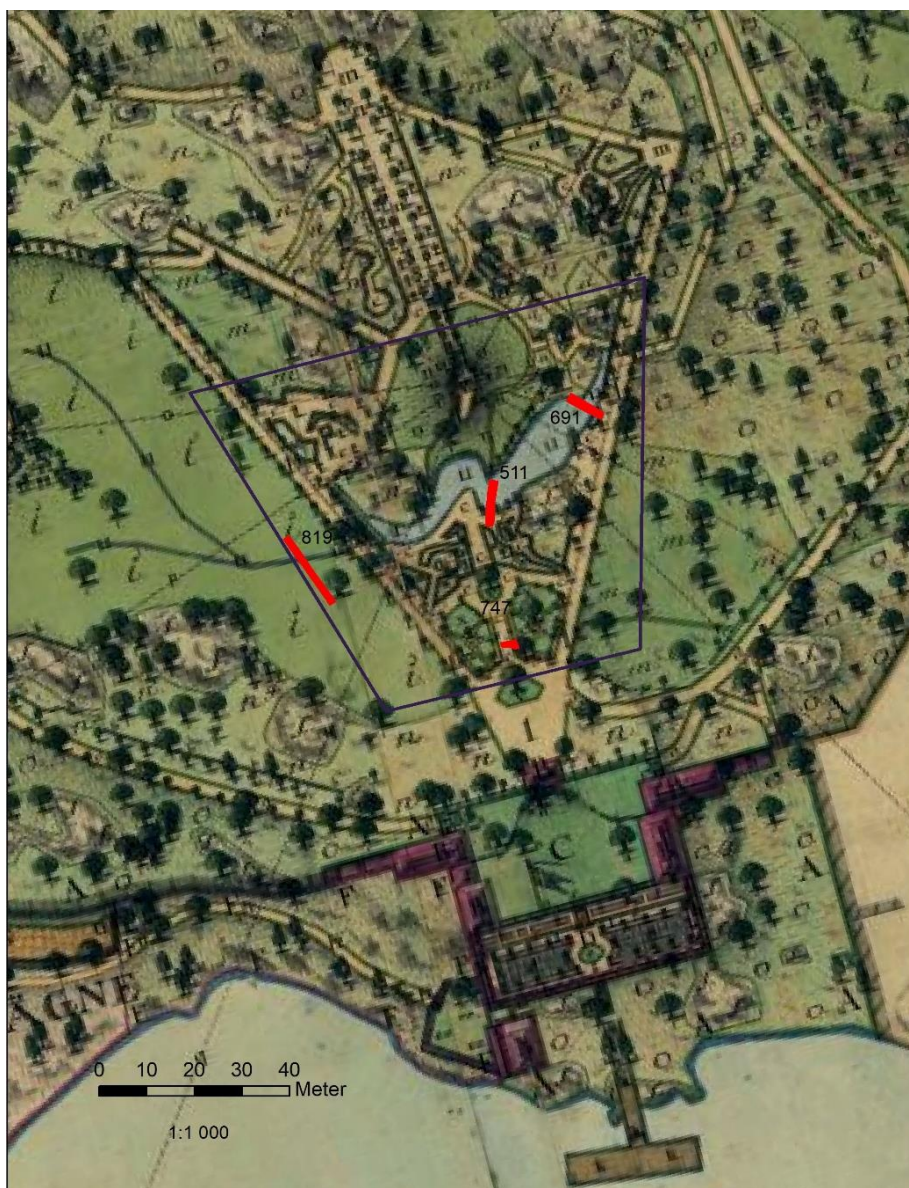
*Figur 8 Plan över utredningsområdet mot bakgrund av 1777 års karta. Utredningsschakten är markerade med rött. Skala 1:1000.*

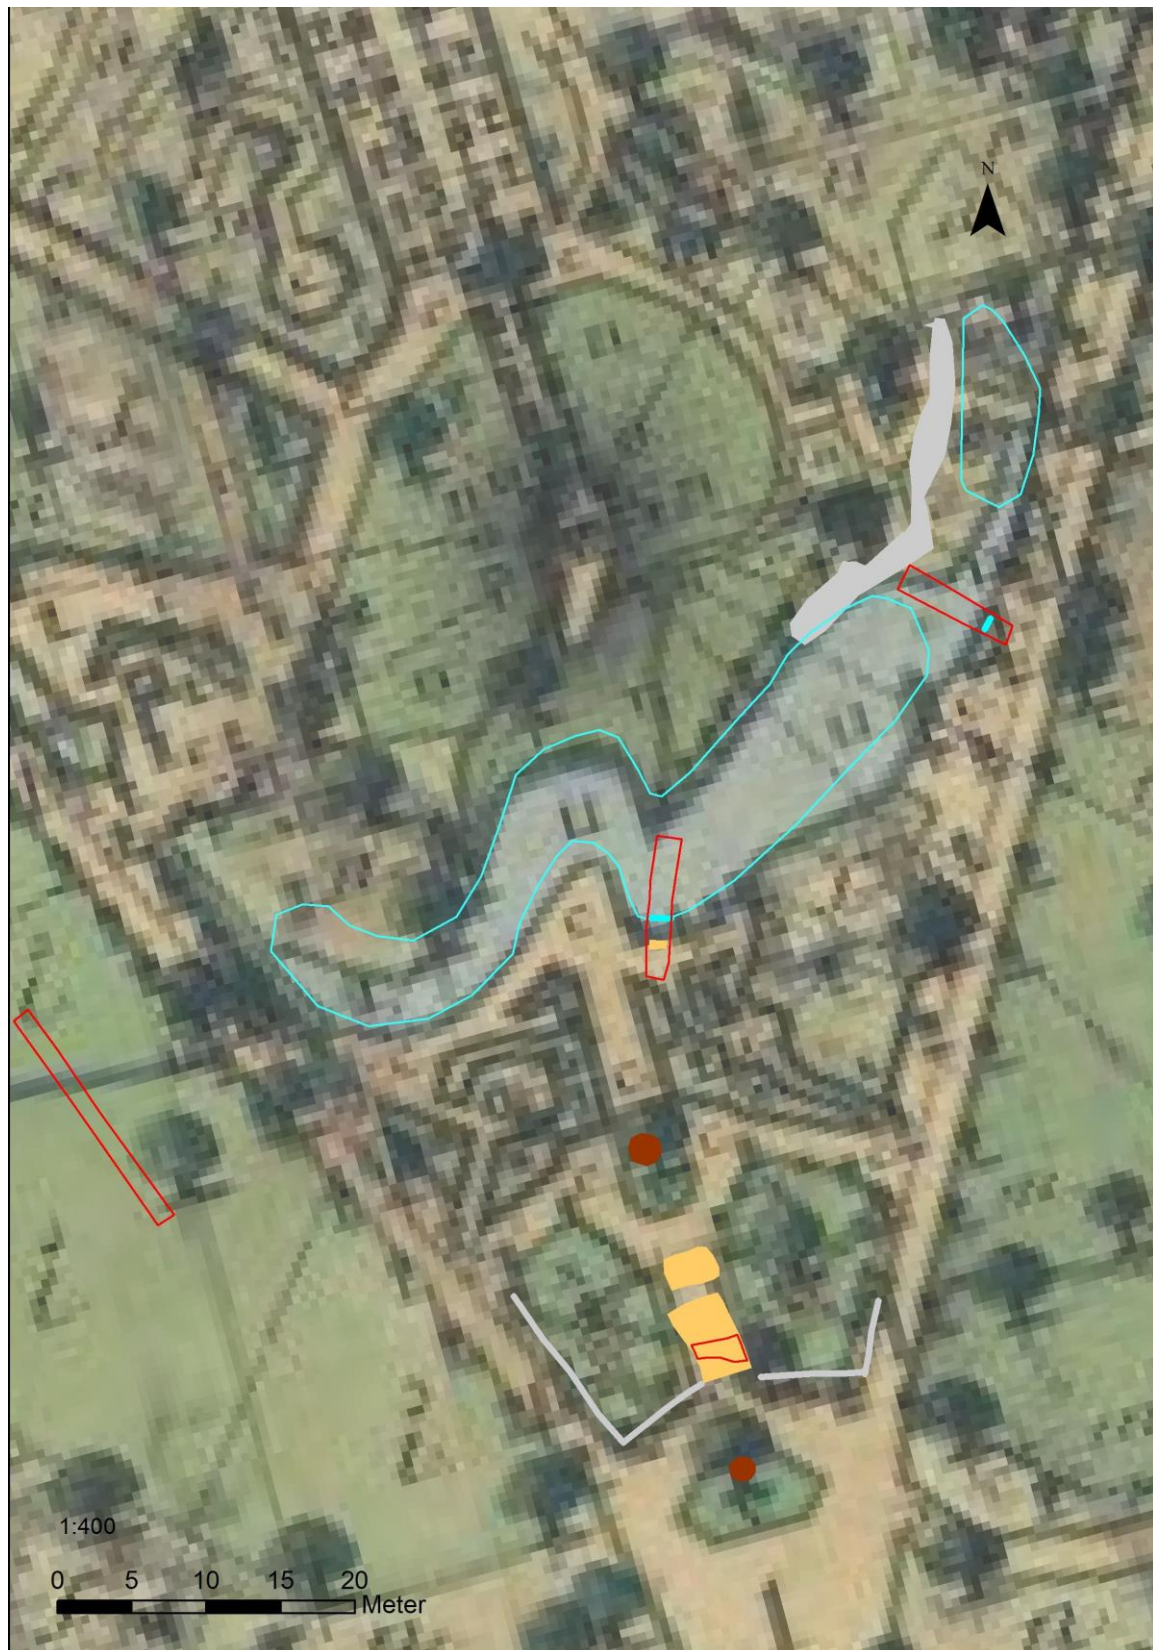
*Figur 10 Plan över undersökta och inmätta objekt med karta från 1777 som bakgrund. På planen är schakten markerade med rött, berg i dagen och stensatta kanter markerade med*

grått, dammen och dammkanter med blått, träd med brunt och gångvägar med gult. Skala 1:400.

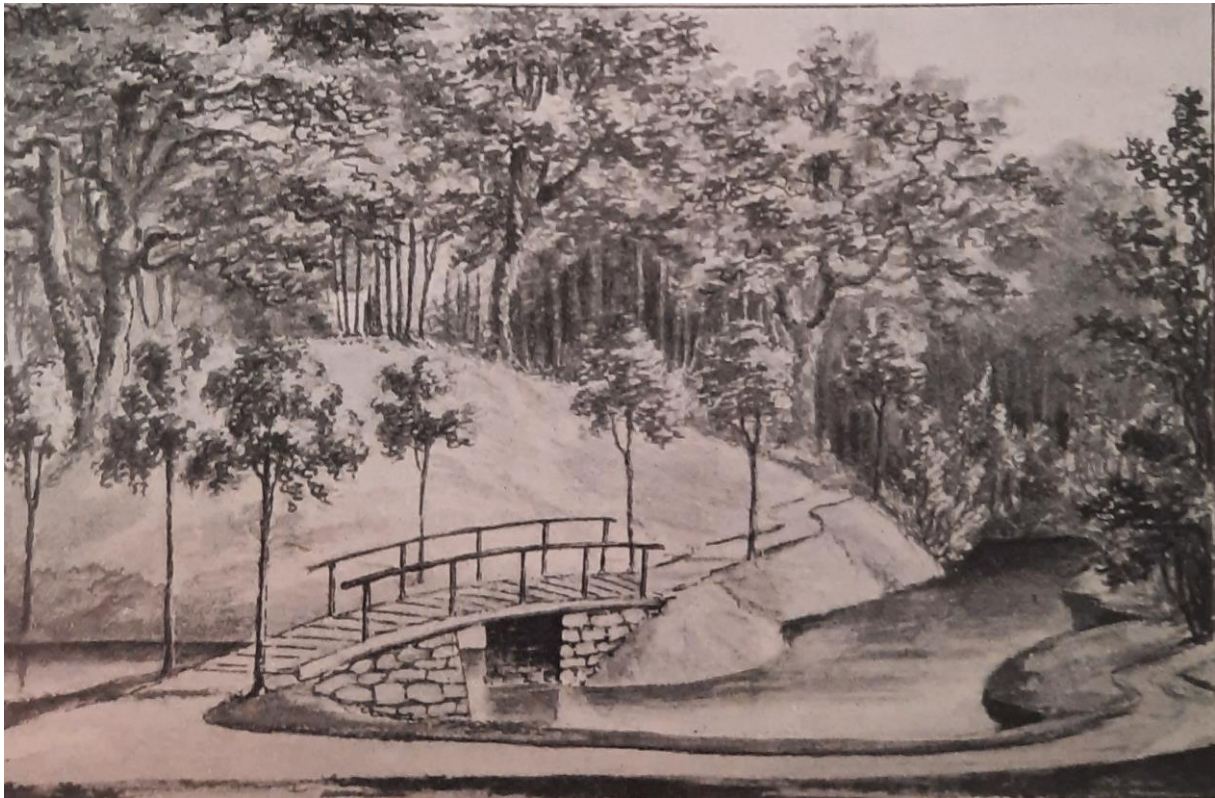
*Figur 11 Akvarell av CF Akrell från 1800-talets början med dammens östra del och utsiktsplatsen i bakgrunden. Träbron över dammen är något välvd och vilar på ett stenfundament. (Ur Bolin m.fl 1925:59).*

- Dammen har anlagts så att den inte är synlig på avstånd från söder. Från åtminstone slutet av 1700-talet har det funnits en träbro över dammen, som bör ha varit synlig på avstånd och skapat ett intressant blickfång. Platsen för brofästet är väl synligt i terrängen och vi föreslår att bron rekonstrueras utifrån CF Akrells målning (figur 11). En bro över dammen skulle förstärka upplevelsen av denna och tydliggöra denna historiska parkdel.

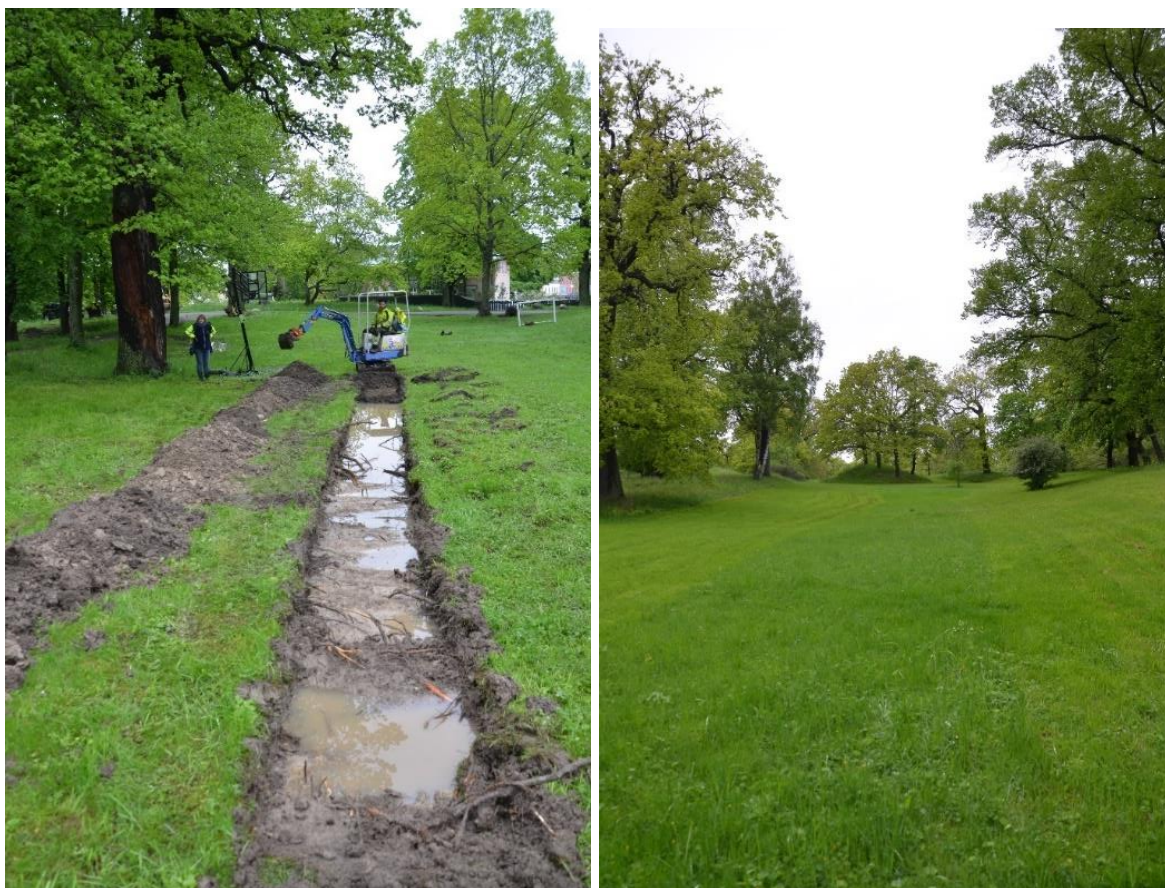
Vid utredningen togs ett schakt upp i pelousen i syfte att lokalisera detta dike. I schaktet fanns dock inga som helst spår efter diket, trots att det togs upp i en lång sträcka och djupgrävdes på flera punkter. I schaktet fanns endast den naturliga gulgråa leran, cirka 0,2 meter under dagens markyta.

Resultatet är förbryllande. Möjligen har lantmätaren ritat in ett dike som då var under planering, men som sedan aldrig genomfördes.

*Figur 13 På bilden till vänster synd det schakt togs upp i pelousen i syfte att lokalisera det dike som enligt 1777 års karta, ledde vatten till dammen. I bakgrunden skymtar Kvikkjokk. Fotot är taget mot söder. Till höger syns pelousen mot norr. Längst bak i bild skymtar den uppbyggda kullen, som det enligt 1794 har stått en obelisk (?) på. Foto: Karin Lindeblad, Arkeologerna.*

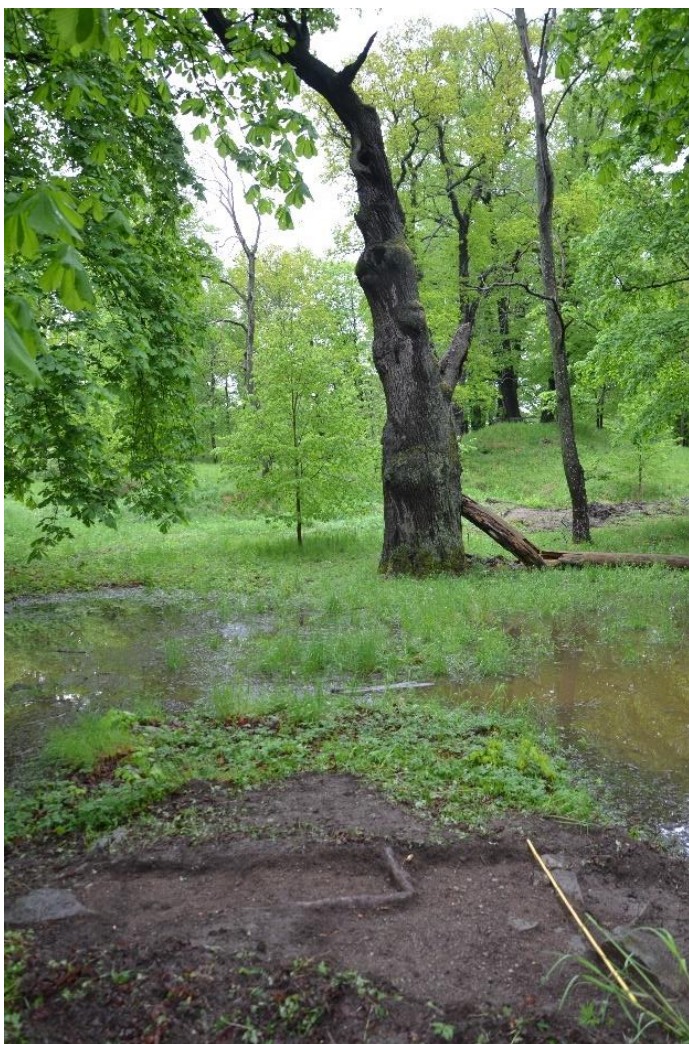
*Figur 14. Gångvägen i nord-sydlig riktning syns som en förhöjning i terrängen och leder fram mot den gamla eken. Bakom eken syns utsiktsplatsen på en naturlig förhöjning. Däremot syns inte dammen, som ligger nedanför utsiktsplatsen från detta håll. I förgrunden syns schakt OS 747 med gångvägens östra kantstenar vid tumstocken. Foto mot nordväst: Ann-Mari Hållans Stenholm, Arkeologerna.*

Den nord-sydliga gångvägen (SS 535) är väl synlig i terrängen mellan stubben och eken. Gångvägen syns som en 0,3 - 0,4 meter hög och knappt 3 meter bred förhöjning, som är kantad med spräckta stenar i längdriktningen. Området som den går igenom är tämligen låglänt i förhållande till omgivningen, vilket förstärks genom att gångvägen är upphöjd.

- Idag dräneras den vattensjuka pelousen via ett betongrör under den västra allén och vidare in genom den historiska gångvägen 535 (figur 14). Vattnet stannar sedan i området mellan de båda alléerna. De tidigare planteringarna på ömse sidor om gångvägen kan upplevas som två dammar. Vattnet från pelousen bör därför ledas bort på ett annat sätt.

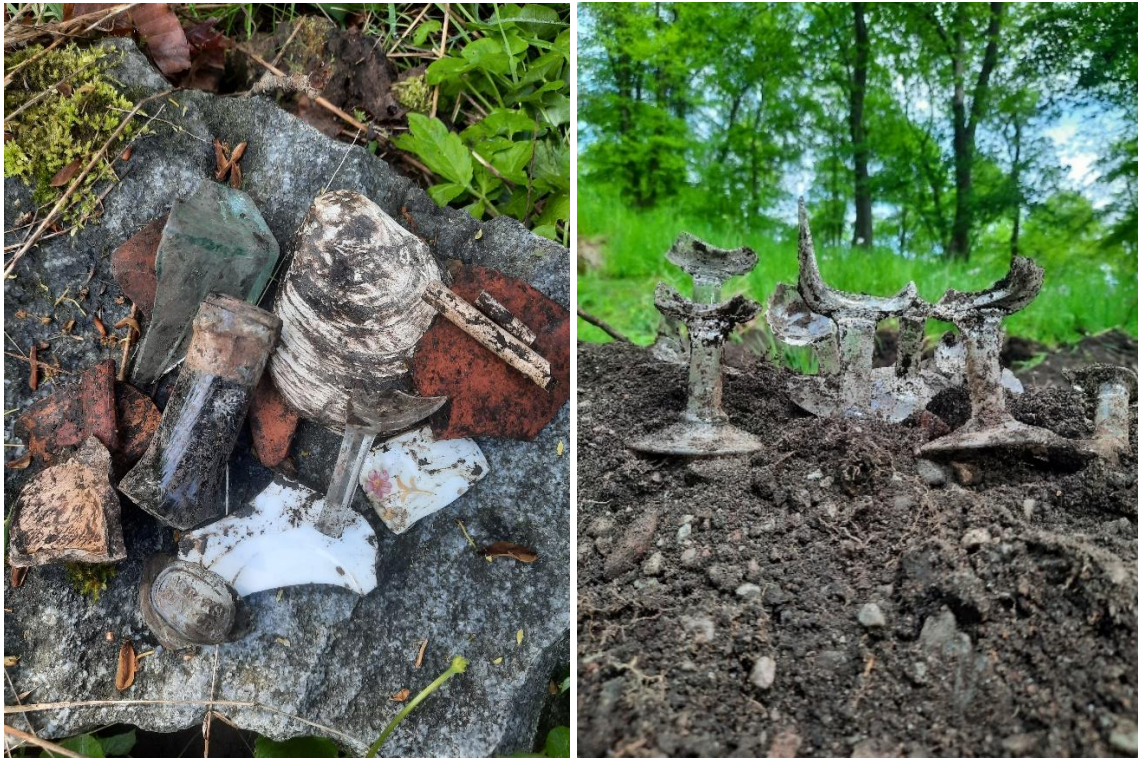
Dammen har fyllt igen med olika material (SL599, SL 600). Framför allt i det övre lagret fanns stora mängder kasserade föremål som vinglas, buteljer och flaskor och fat. Föremålens datering visar att dammen fylldes igen vid kring 1800-talet mitt. Detta stämmer väl överens med informationen från de historiska kartorna och kan tolkas som att dammen togs ur bruk när familjen Fris lämnade Bergsjölund.

*Figur 16 I dammens fyllnadsmassor fanns stora mängder fynd. På den vänstra bilden syns ostronskal, kritpipsskaft, skärvor av planteringskrukor, porslin, flaskor samt ett sigill med texten "Arraks punsch". Till höger är några av de vinglas som låg i fyllnadsmassorna i schakt OS 691.*

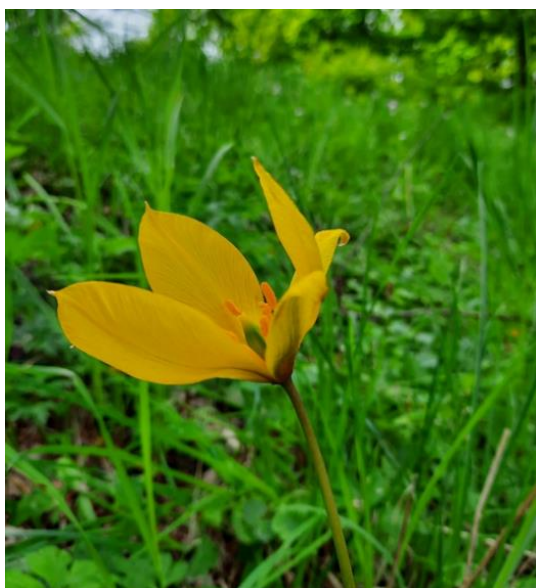
Det västra partiet var delvis vattenfyllt, även före regnvädret. I detta parti fanns vid undersökningstillfället blommande vildtulpaner, som kan vara reliktväxter från tidigare generationers planteringar.

*Figur 18 I västra kanten av dammen växte gula vildtulpaner (Tulipa sylvestris) vid undersökningstillfället. De kan vara reliktväxter från tidigare generationers park. Foto: Karin Lindeblad, Arkeologerna.*

- Vid utredningen identifierades gulblommande vildtulpaner (figur 18) i dammens västra kant. De kan vara reliktväxter från historiska planteringar. Därför föreslår vi en botanisk inventering, vid upprepade tillfällen, i området kring dammen.
