# **Klosterhuset i Vreta** – Inventering av äldre utställning och stenar

Rapport 2020:148  
Arkeologisk inventering

Östergötlands län, Östergötland, Linköpings kommun,  
Vreta klosters socken, Vreta kloster.  
Vreta kloster L2010:7938

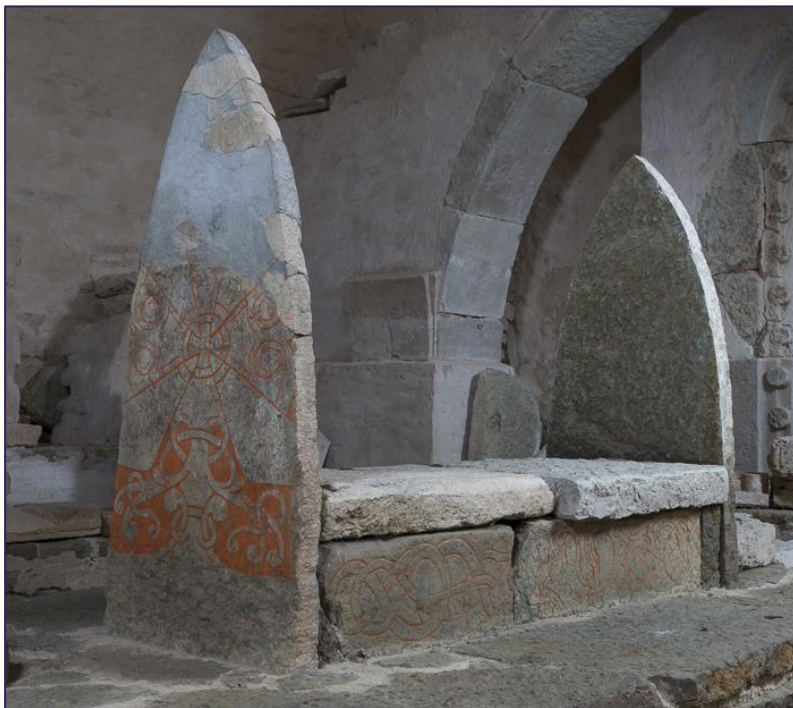
Figur 10. Gamla utställningen. Rekonstruktion av tidigmedeltida gravmonument (49-56), mot nordväst, foto Gunnar Menander.

Utöver stenfragment som ingått i klostret och klosterkyrkan finns ett stort antal fragment från så kallade *tidigkristna gravmonument*, **grupp 1**. Dessa finns även på flera tidiga kyrkplatser, framförallt i västra Östergötland, såsom Alvastra, Hov och Bjälbo med flera (Ljung 2016). I den gamla utställningen finns även en rekonstruktion av ett gravmonument varav flera delar är originalstenar, bland annat den ena gaveln samt lockhällen och en av sidohällarna, kompletterade med nyhuggna kalkstenar (**grupp 1b**). Gravmonumenten är ornerade med runslingor och vegetativa mönster (vilka dock blivit imålade under senare tid). Denna speciella materialkategori omfattar förutom det rekonstruerade gravmonumentet även ytterligare fragment, som i den nya utställningen har placerats på ett särskilt podium utmed den östra väggen.

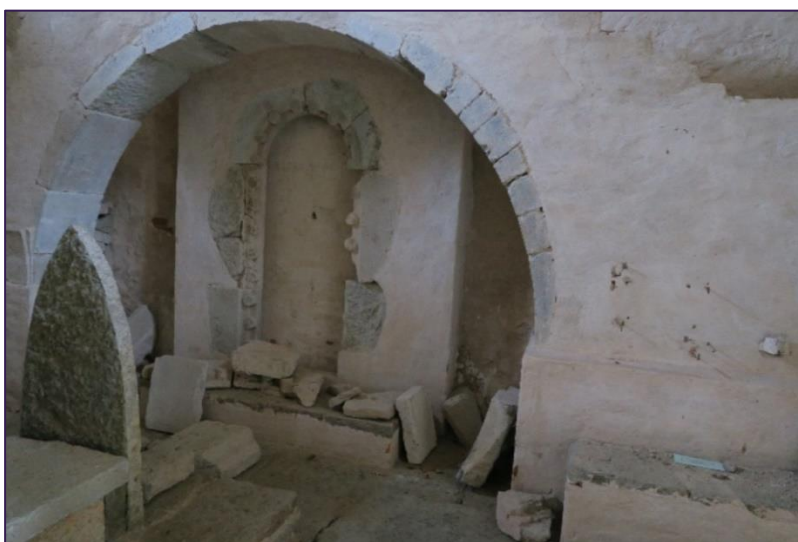
Figur 11. Gamla utställningen. Rekonstruktion av gördelbåge, sannolikt från klosterkyrkan, mot nordväst, foto Gunnar Menander.

Utmed den norra gaveln finns en rekonstruktion av en *gördelbåge* (**grupp 2**) och nedanför denna fanns fragment samlade av segmentstenar från liknande gördelbågar.

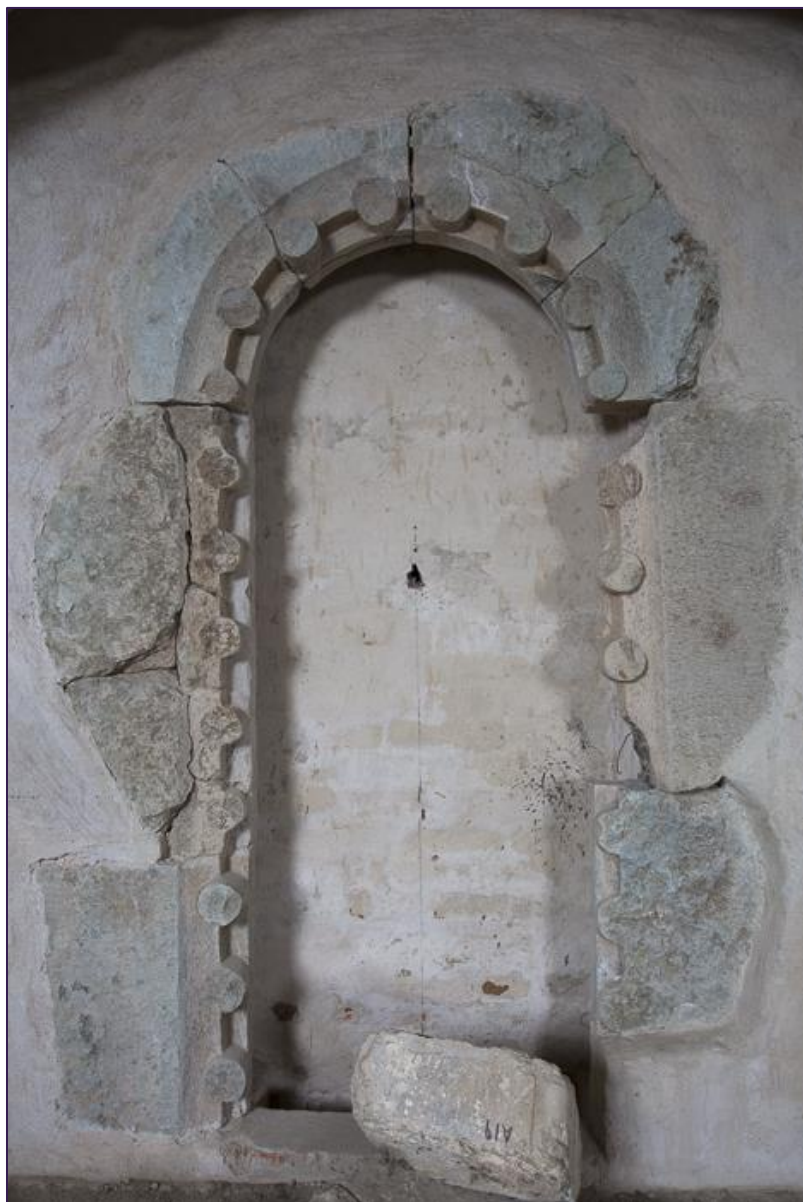
*Figur 12. Gamla utställningen. Rekonstruktion av portal till klosterkyrkan (V594), 1200-talet, foto Gunnar Menander.*

På norra väggen finns även en rundbågig *portal* (fig 12) återuppförd och delvis rekonstruerad, nedanför denna fanns placerade liknande fragment från denna portal (**grupp 3**, inv nr V594, 62, 63, 65, 66). Dessa fragment hittades i grunden till den s k Magnus Nilssons gravkor, och tolkas ha utgjort en äldre portal och ingång till den södra korarmens västra fasad, men som spolierades när gravkoret uppfördes under 1200-talet (Curman & Lundberg 1935: 52, 61). Det nya koret dateras vanligen till 1200-talets första hälft, och Curman & Lundberg pekar på att denna byggnadsfas har jämförts med Linköpings domkyrkas byggnadsverksamhet från 1230-talet och framåt, och där en byggnadshytta från Gotland har pekats ut (Curman & Lundberg 1935: 64). Portalens omfattning är särpräglad och ovanlig i Östergötland, med en serie rundlar runt portalomfattningen. En liknande portal finns i den närlägnade Flistads kyrka, där den dateras

till ca 1300. Intressant nog finns paralleller till denna portal på Gotland.

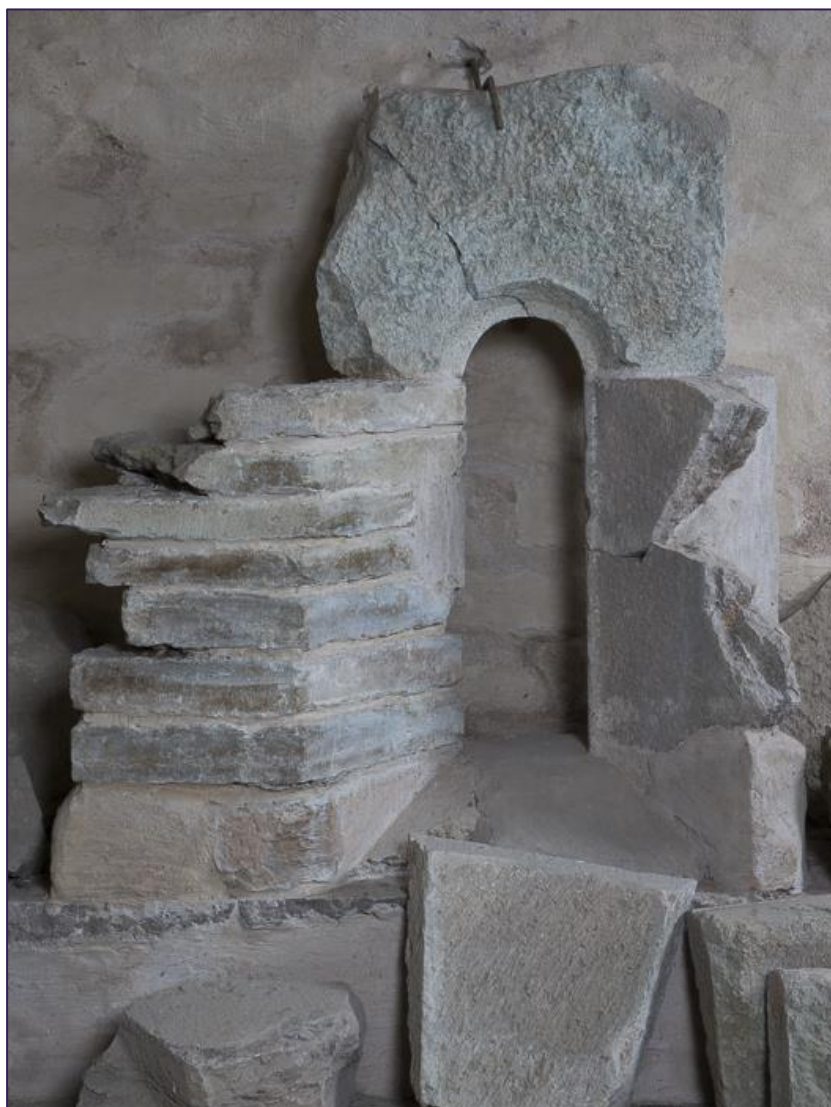
*Figur 13. Gamla utställningen. Romanskt fönster, 1200-talet? (V592), foto Gunnar Menander.*

Ett stort antal fragment kommer från olika delar av *fönster*, men även en hel del fragment från pelare finns i materialet (**grupp 4**). Dessa verkar framför allt ha placerats utmed den västra långsidans vägg i den gamla utställningen. Här finns även tre runda fönster rekonstruerade och med inmurade rester av profilerade fragment från fönster.

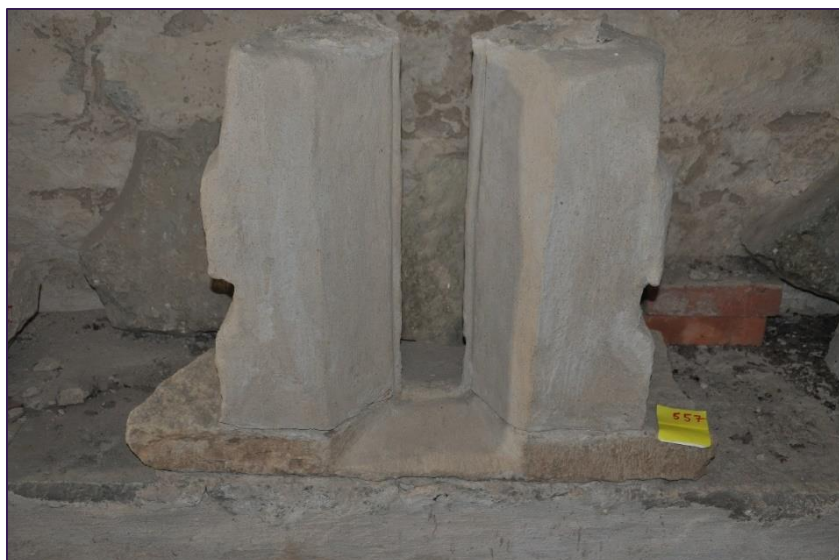
Figur 14. Gamla utställningen. Rekonstruktion av medeltida fönsteröppning (V557), foto författaren.

I norr finns en rekonstruktion av ett smalt romanskt fönster utifrån en solbänk, **grupp 4a** (V557, fig 14). Där intill finns ett rekonstruerat runt fönster med masverk, utifrån ett antal arkitekturdetaljer utan numrering (**grupp 4b**).

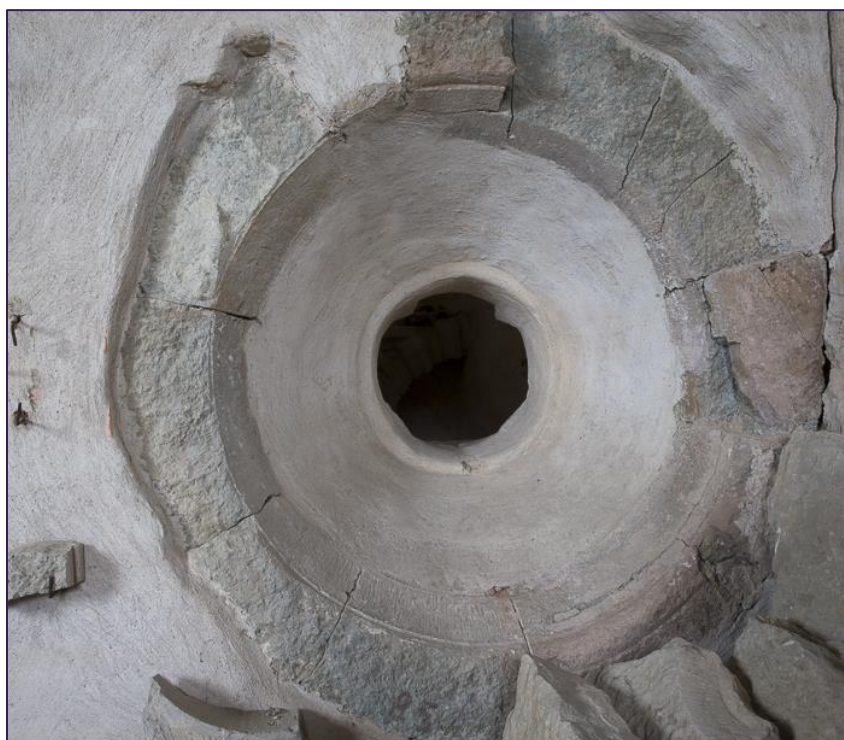
Figur 15. Gamla utställningen. Rekonstruktion runt fönster (V595), sannolikt södra korarmens östra vägg i klosterkyrkan, 1200-talet, foto Gunnar Menander.

Utmed norra väggen finns även ett *rekonstruerat runt fönster* (fig 15), sannolikt identiskt med den södra korarmens östra vägg, som 1916 gjordes helt nytt (Curman & Lundberg 1935: 50f, 59, 65).

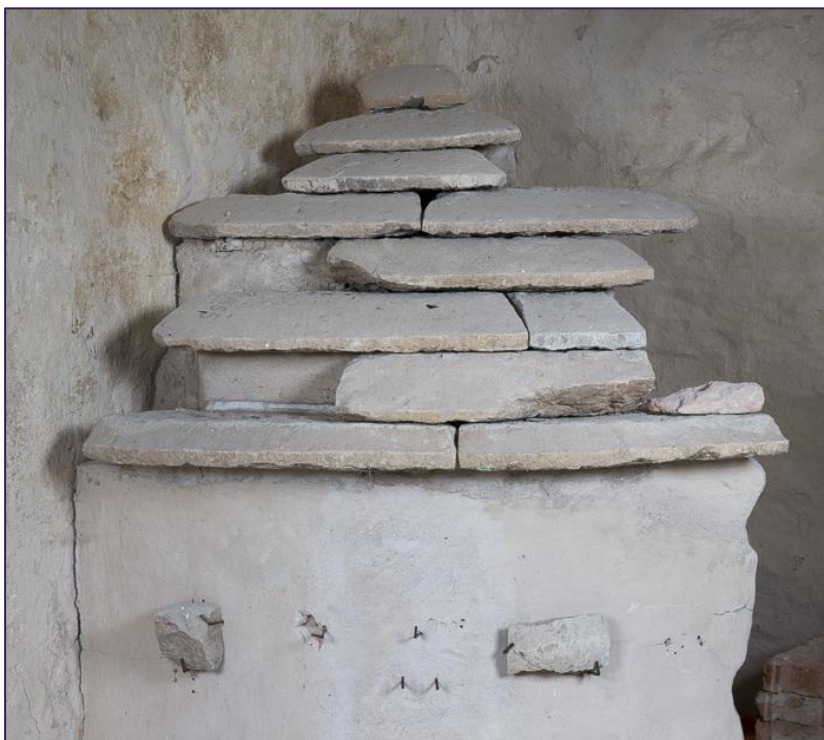
Figur 16. Gamla utställningen. Rekonstruktion av kalkstenstak (V591), 1200-talet, foto Gunnar Menander.

I det norra rummets SV hör finns delar av ett *rekonstruerat kalkstenstak*, invid denna finns även ytterligare lösa delar av detta stentak (V113, 493, fig 16), **grupp 5**. Dessa har påträffats på olika ställen i kyrkan, bl a i grunden till "Magnus Nilssons gravkor". "Detta tak passar i måtten bättre till gravkorets än till tvärskeppens absider" (Curman & Lundberg 1935: 36, 51). Formuleringen måste syfta på det s k Stenkilska gravkorets absid. Denna attribuering kan dock tyckas lite märklig, eftersom tillkomsten av det s k Magnus Nilssons gravkor

har inneburit att den äldre kyrkans absid har rivits. Det förefaller mer sannolikt att takstenarna härrör från den rivna absidens tak.

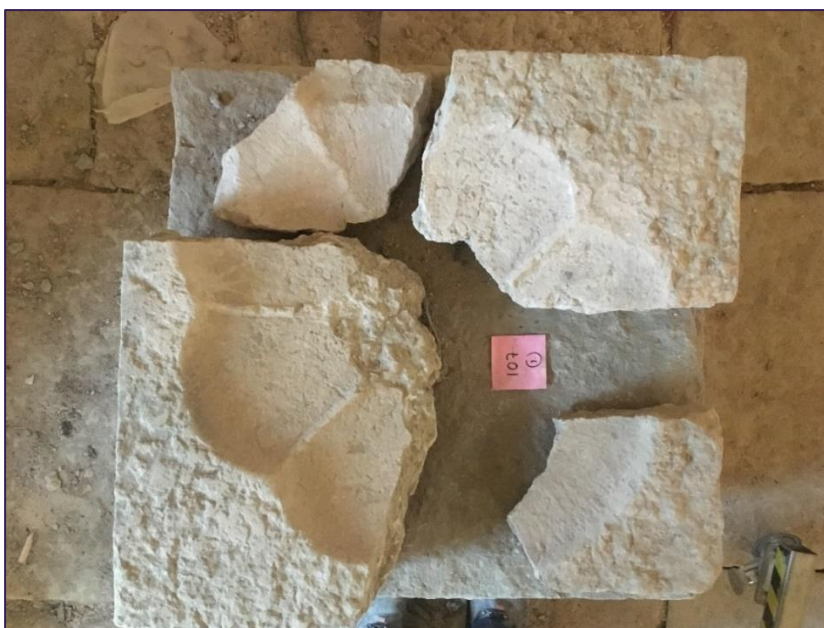
Figur 17. Gamla utställningen. Rekonstruktion av medeltida piscina (V104-107), 1200-talet, foto Gunnar Menander.

Intill detta fanns på litet podium fragment av en kalkformad bassäng, möjligen en stor *piscina*? (inv nr V14, 395-401, 601, fig 18). Intill denna fanns även ytterligare liknande fragment (inv nr V104-107, fig 17) (**grupp 8**).

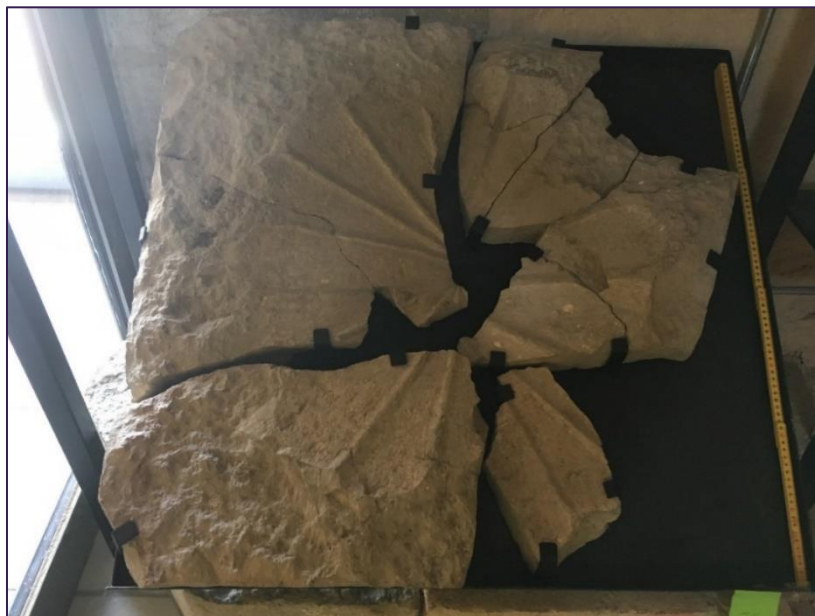
Figur 18. Nya utställningen. Rekonstruktion av medeltida piscina? (V14, 395-401, 601), 1200-talet, foto författaren.

77. *Piscina*, uttömningskar från rengöringsvatten från nattvardskärnen. Vätskan rinner ned i kyrkans grund för att komma i vigd jord (V14, 395–401, 601).
78. Anfang till valvribba, med inhuggna linjer som mall, ej färdighuggen (V122).
79. *Piscina* (V104–107).
80. Del av kyrkans östra kor med korfönster, kvaderhuggen kalksten (V596), rekonstruktion.

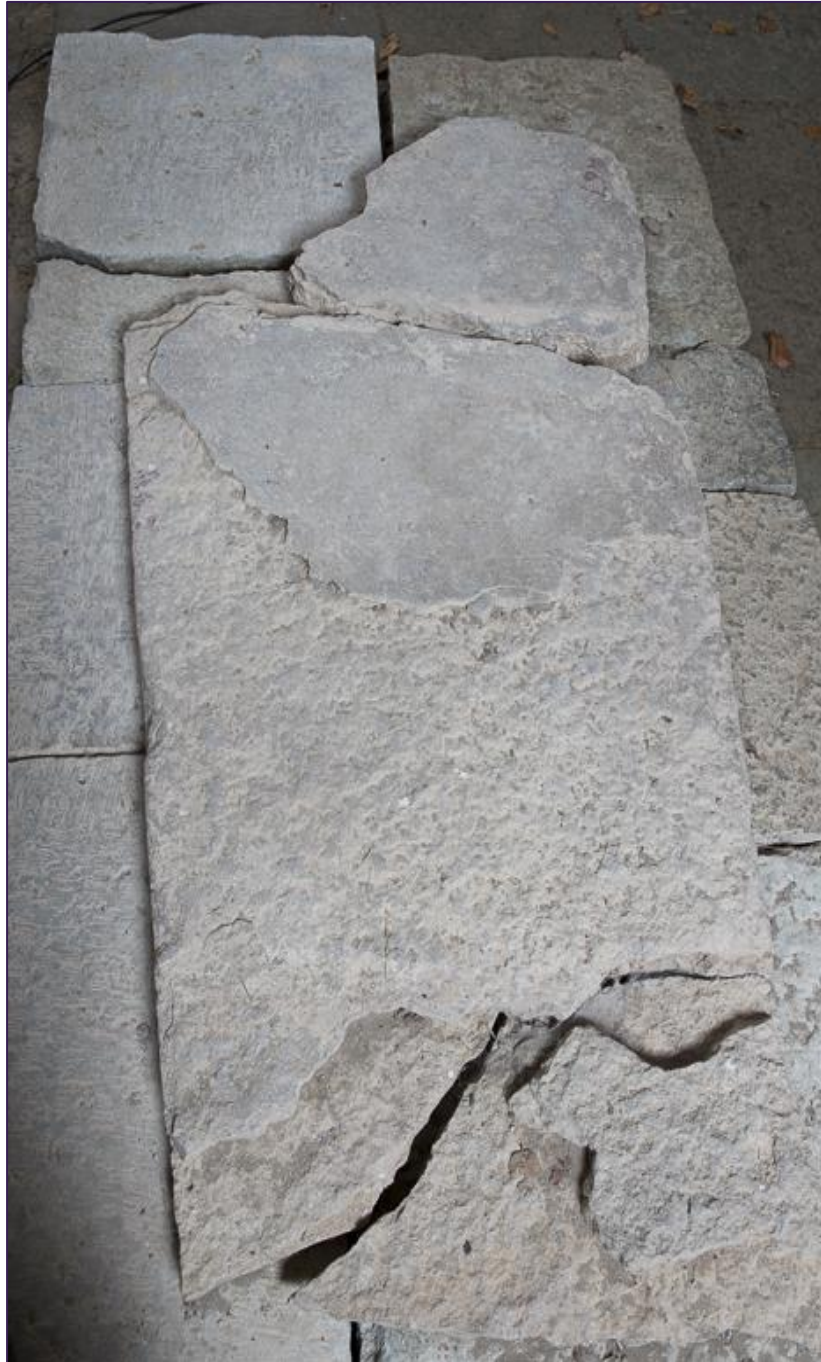
*Figur 19. Gamla utställningen. Medeltida trapetsoid gravsten (V452-454), 1200-talet, foto författaren.*

I mitten av rummet, söder om det runristade gravmonumentet, fanns en *trapetsoid gravsten* (V452-454, fig 19), utan inskription, liggande på ett podium (**grupp 9**). Enligt lappkatalogen har den hittats i den Norra förhallens yttermur, vilket antyder en tidigmedeltida datering?
